Bestandsaufnahme für Schimmelpilzbefall an einer historischen Holzkonstruktion

Bachelor-Thesis

Bachelor-Thesis, SS 2019

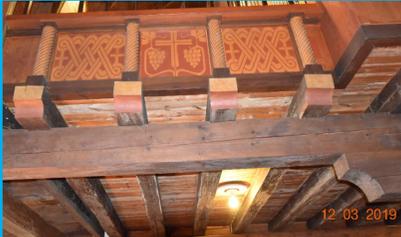
Bild 2: Schimmelpilzbefall unterhalb der Chorempore

Als Ursache für das mikrobielle Wachstum wird der ehemalige Defekt der Lüftungsanlage sowie die nicht vorhandene Abdichtung gegen drückendes Wasser genannt. Die Mängel wurden im Jahr 2014 bereits behoben.

Da die Fehlerquellen nun nicht mehr bestehen, sollte im Folgenden die Reinigung durch ein Fachunternehmen erfolgen, um ein gesundheitlich unbedenkliches Umfeld zu schaffen.

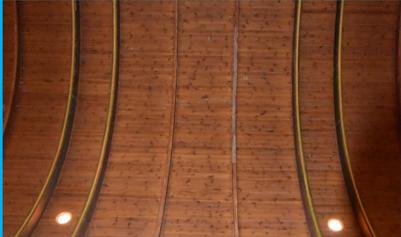
Bild 3: Schimmelpilzbefall des Tonnengewölbes

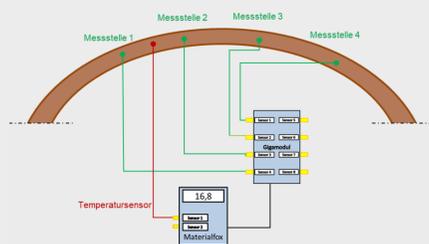
Bild 10: Systemaufbau der Messtechnik von Scantronik am Balkenbohlenbinder vor Ort [6]

Die ermittelten Klimadaten in der Kirche sind unauffällig und lassen kein weiteres mikrobielles Wachstum erwarten. Die Holzfeuchten und relativen Luftfeuchten unterschreiten die Anforderungen für das Wachstum von Schimmelpilzen signifikant. Es herrscht eine durchschnittliche rel. Luftfeuchte von 48 % und die maximal gemessene Holzfeuchte lag bei 11,5 %.
