BESTANDSAUFNAHME UND SANIERUNGS- PLANUNG EINER STEGANLAGE AM PRÖBBOWER SEE

Abschlussart Bachelor-Thesis, SS 2014

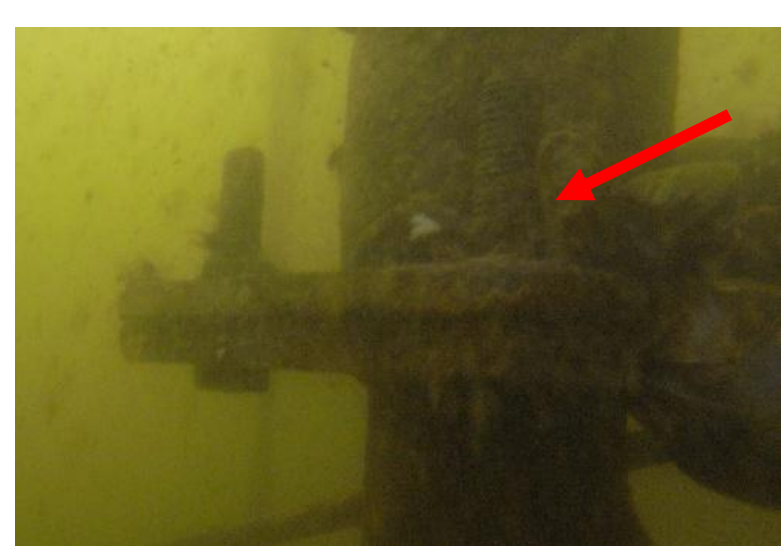
Abb. 3 Verschraubter Drehsteifenstoß

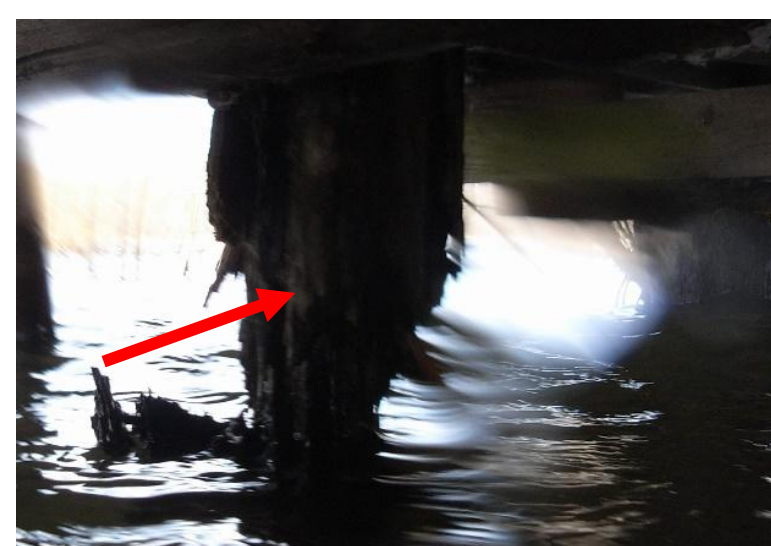
Abb. 4 Durch Moderfäule zerstörter Gründungspfahl

Auf Abb. 4 ist deutlich der Materialverlust des Gründungspfahls in der Wasser-Luft-Zone zu erkennen. Die meisten Pfähle sind in diesem Bereich geschädigt. Drei sind so stark zerstört, dass sie nicht mehr tragfähig sind.

Die Variante III ist die Vorzugsvariante. Sie entspricht nicht dem Stand der Technik, jedoch ist eine abweichende Ausführung möglich, wenn der Bauherr zustimmt.

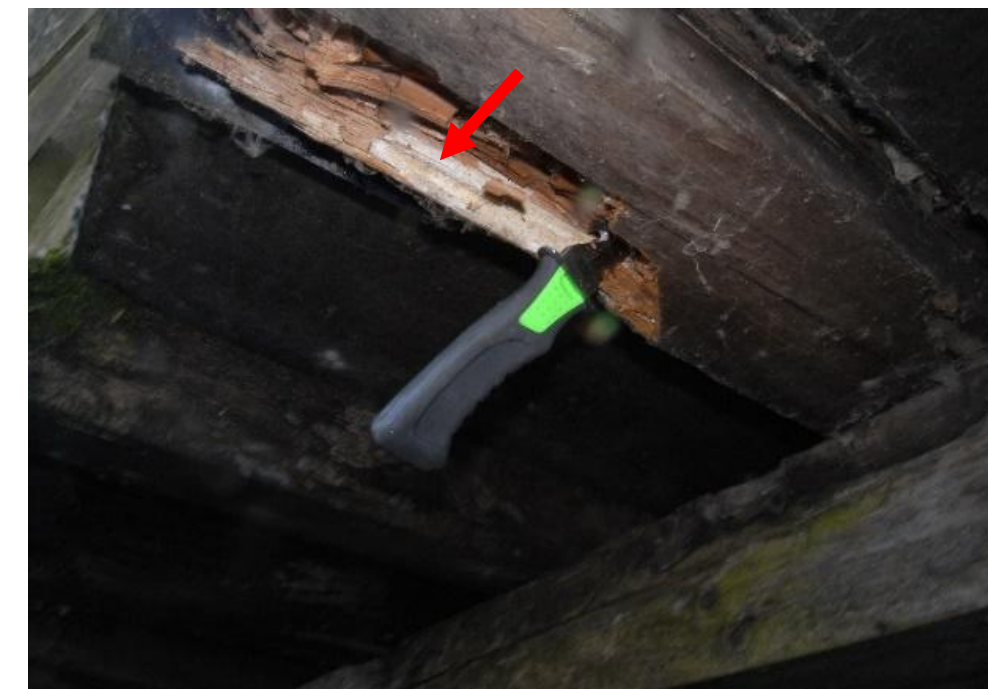
Abb. 5 Braunfäuleschaden im Terrassenlängsträger

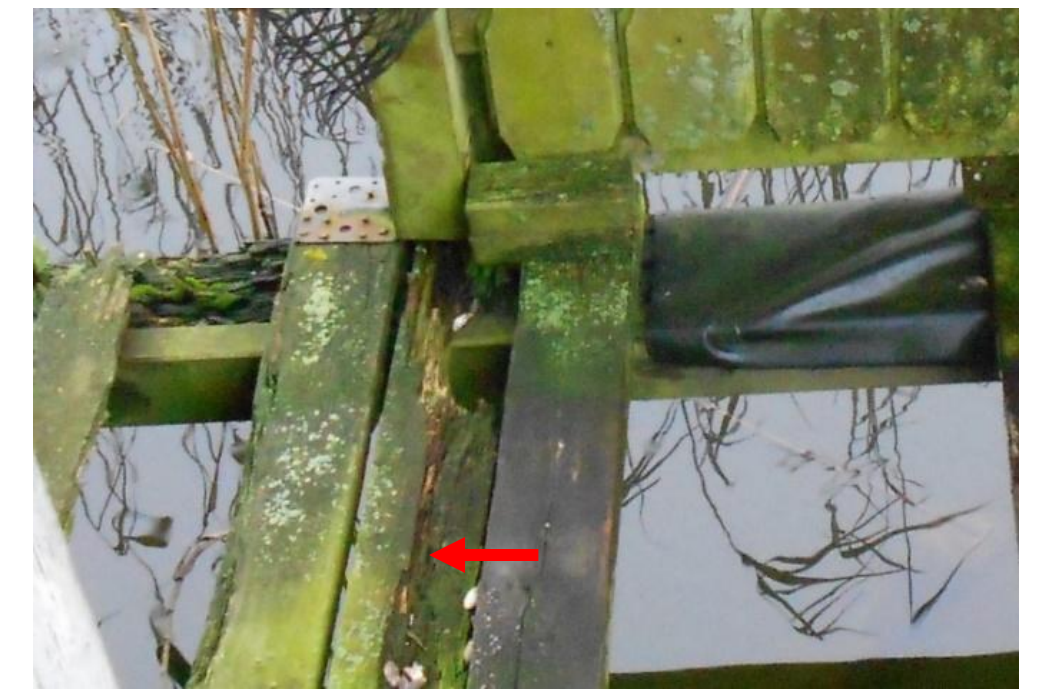
Abb. 6 Braunfäuleschaden im Terrassenbelag
