Schadensdiagnose, Bewertung und Sanierungsüberlegungen für historische Holzkonstruktionen in einem als Backhaus genutzten Gebäude der Schweriner Altstadt

Die Bachelor-Thesis befasste sich mit einem der mutmaßlich ältesten Fachwerkgebäude in Schwerin, dem Seitenflügel der Puschkinstraße 36. Das Gebäude beherbergte seit 1830 eine Bäckerei, ist aber deutlich älter.

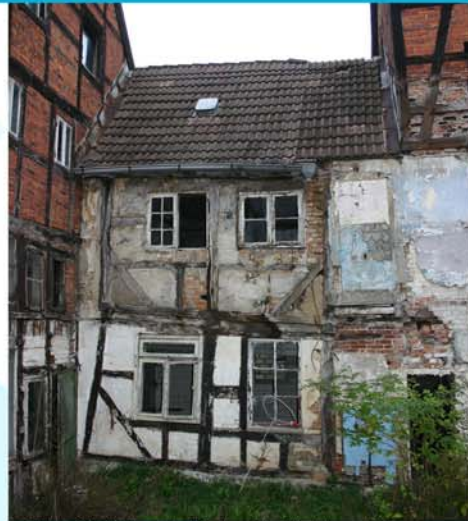
Ansicht des Seitenflügels von der Hofseite zwischen Vorderhaus und Turm

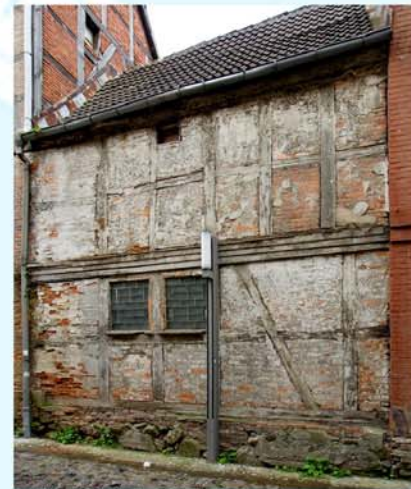
Ansicht des Seitenflügels vom Domhof aus.

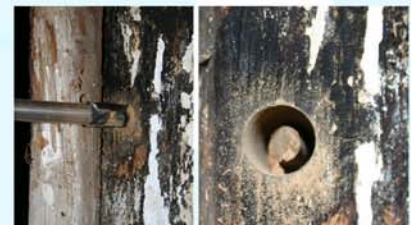
Dendrochronologische Untersuchung: Probenahme mit einem Kernlochbohrer am Pfosten Nummer 3 des Vorderhauses und fertig gebohrte Probe
