DER HAUSBOCKKÄFER (*HYLOTRUPES BAJULUS* L.) – BEFALLSERMITTLUNG, MONITORING UND BEKÄMPFUNGSMÖGLICHKEITEN AN AUSGEWÄHLTEN HOLZKONSTRUKTIONEN

Abschlussart Bachelor-Thesis, SS 2012

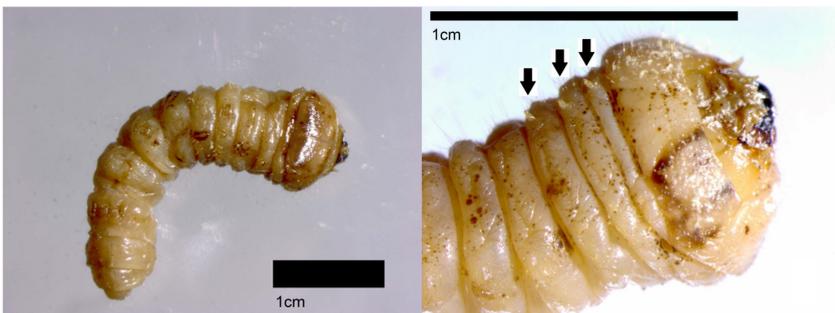
Abbildungen 1, 2: Bestimmung der Insektenart durch die Larven

Es konnte ein Sparren mit einem lebenden Befall gefunden werden. Die Befallstiefe beträgt 3-4cm im Splintholzbereich. Des Weiteren wurde eine Larve für die Bestimmung der Art entnommen. Bis auf einen Sparren, der bereits durch den Hauseigentümer bebeilt wurde, konnten keine weiteren Schäden festgestellt werden.

Außerdem wurden die gefundenen Larven mit den arttypischen Merkmalen der Hausbocklarven verglichen (Abbildungen 1, 2). Die Körper, welche eine kaum sichtbare Behaarung haben, sind segmentiert und haben eine gelblich weiße Farbe. Die Länge kann bis zu 3cm betragen. Im Bereich des Brustsegmentes sind drei Beinpaare vorhanden. Am Kopf befinden sich die schwarzbraunen Mundwerkzeuge.

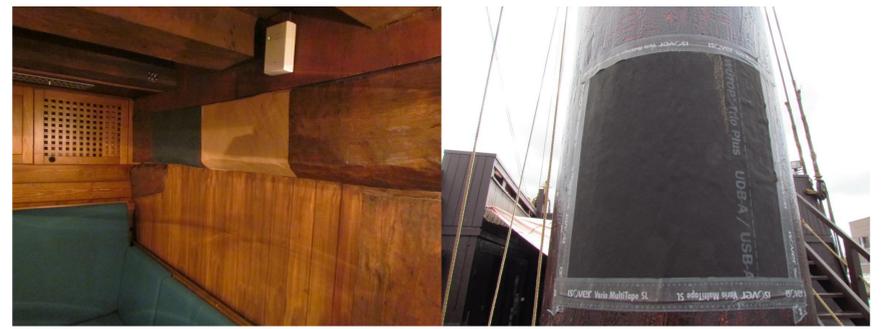
Abbildungen 3: Papierabklebungen unter Deck Abbildung 4: Abklebung am Mast

Für die Befallsuntersuchung wurde ein stichprobenartiges Monitoring mit Papierabklebungen an den Querbalken mit den meisten Schlupflöchern und dem Mast während der Schlupfzeit von Juni bis August ausgeführt.

Bauteil	Sicher neu	unsicher	Sicher alt	Davon auf Abklebung	Vergleich Vorjahr
QB 1	8	0	0	-	+8
QB 2	46	0	93	9	-47
QB 3	45	0	79	3	-34
QB 4	12	0	4	8	+8
SP 4	3	34	0	-	Min. +3
SP 7	0	0	6	-	-
SP 8	2	0	10	-	-8
Mast u. D.	1	0	0	-	+1
Summe	117	34	192	20	-69

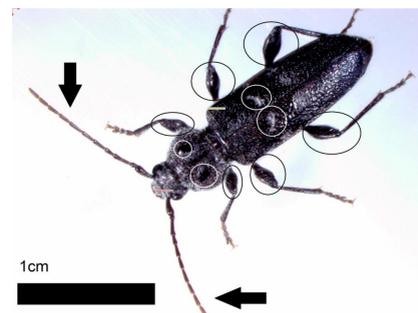
Des Weiteren wurden insgesamt etwa 60 Vollinsekten auf der Kogge aufgesammelt werden. Diese wurden dann auf die arttypischen Merkmale der Hausbockkäfer untersucht (Abbildung 5, 6). Die Körperfarbe ist schwarz bis braun. Am Kopf sind stark ausgeprägte Oberkieferzangen sichtbar. Die Fühler haben eine gesägte Form. Auf dem Halsschild befinden sich zwei schwarz glänzende Buckel. Ein weiteres Merkmal sind die 1-2 unterbrochenen V-förmigen Querbinden, welche aus gelben Härchen bestehen. Die Beine sind dünn und an den Schenkeln keulenartig verdickt. Die Weibchen haben zusätzlich am Hinterleib den Ansatz der Legeröhre.

Abbildungen 5: Hausbockmännchen

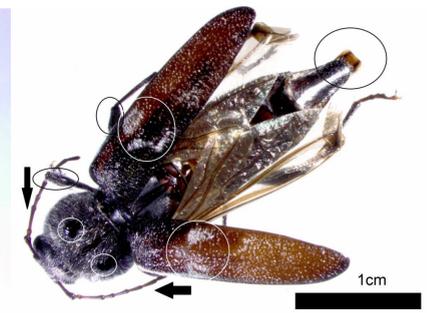
Abbildung 6: Hausbockweibchen
