Zustandsbewertung der hölzernen Dachkonstruktion eines dörflichen Pfarrhauses in Mecklenburg-Vorpommern

Bachelor-Thesis

In Lüdersdorf, der westlichsten Gemeinde des Landkreises Nordwestmecklenburg in Mecklenburg-Vorpommern, liegt der Ort Herrsburg mit seinem historischen Pfarrhaus. Dieses Pfarrhaus wurde 1756 in Fachwerkbauweise errichtet [4]. Es hat ein Krüppelwalmdach, dessen unausgebauter Dachstuhl aus beilichen Kiefernholz besteht.

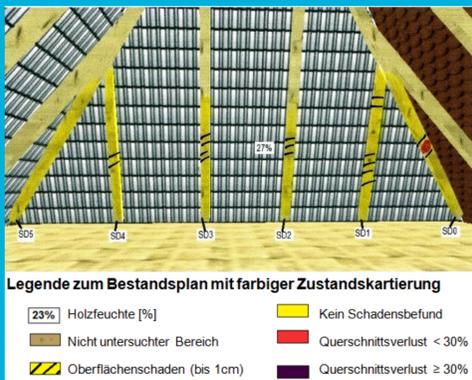
nach Ausmaß und Stärke der Schäden farblich in den Plänen und Zeichnungen dargestellt

Abb. 5: Schadenskartierung der Sparren an der Ostseite

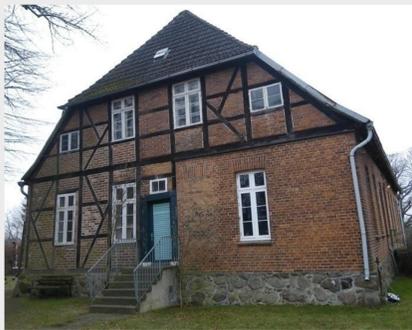
Abb. 2: Ostansicht Pfarrhaus Herrsburg

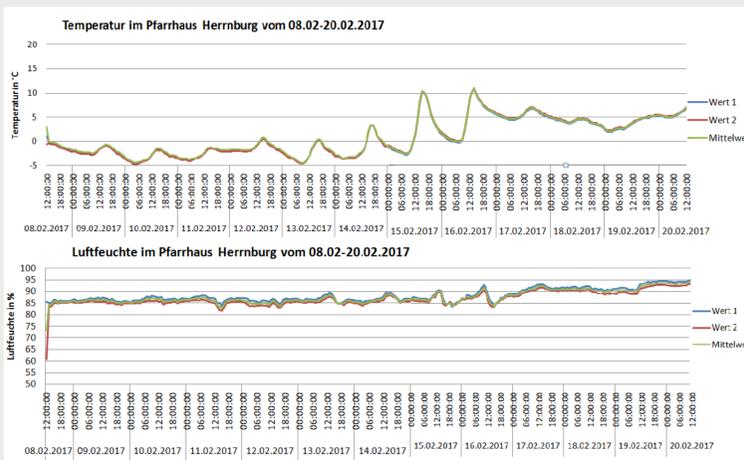
Abb. 3 und 4: Mit dem Thermo-Hygrometer aufgenommene Temperatur und Luftfeuchtigkeit im Dachstuhl

Zusätzlich wurde die Holzfeuchte mit einem Holzfeuchtemesser an sieben verschiedenen Stellen an der Dachkonstruktion bestimmt. Die Messungen ergaben Feuchtegehalte von $u = 23\%$ bis 30% .

Die gemessenen Holzfeuchtwerte liegen über den erwarteten Werten der Klimamessung. Diese hätten um die $u = 15-18\%$ liegen müssen. Dies lässt auf eine weitere Feuchtequelle schließen. Im vorliegenden Fall war das Dach undicht.

Die wichtigste Maßnahme ist die Beseitigung der Feuchtequelle mit Reparatur des undichten Daches.

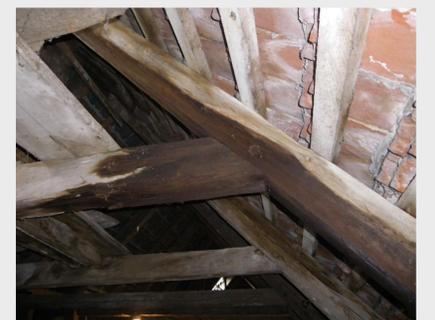
Abb. 7: Stark durchnässter Sparren und Kehlbalke am Sparren

Die Fäuleschäden sind hingegen schwerwiegender und erfordern teilweise den Ersatz der Holzteile.
