# Konzeptentwicklung zur Erhaltung der mittelalterlichen Fachwerkelemente der Kirche Landow (Rügen)

Masterthesis

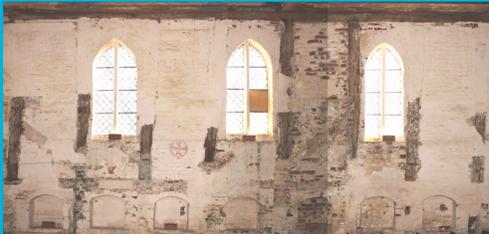
Abb. 2: Erhaltende Fachwerkständer in der Südwand

Das Gebäude ist eine ziegelsichtige Saalkirche im gotischen Stil mit Chor, Langhaus, eingestelltem Glockenturm und Sakristei (Abb. 1). Das Fachwerk wurde Anfang des 15. Jh. eingemauert. Wahrscheinlich kamen Sakristei und Chor nur wenig später dazu. Der Innenraum zeigt sich mit verputzten Wänden, Wandmalereien, einem Kreuzrippengewölbe im Chor und einer Bretterdecke im Langhaus. In der Südwand des Langhauses befinden sich die erhaltenen Fachwerkständer aus Eichenholz (Abb. 2).

Im Sommer 2019 wurden luftfeuchte- und temperaturgesteuerte Fenster in der Kirche installiert, mit denen die Luftfeuchte reduziert werden soll. Die Wirksamkeit ist anhand von regelmäßigen Messungen der Temperatur, der relativen Luftfeuchtigkeit sowie der Holzfeuchte zu prüfen. Für die Fachwerkständer ist aus bauphysikalischer Sicht die lokale Entfernung des Putzes auf dem Holz sinnvoll. Diese Maßnahme ist aber zwangsläufig mit zuständigen Behörden und Fachleuten abzustimmen. An weiteren hölzernen Gegenständen und Bauteilen in der Kirche ist eine bestmögliche Luftumspülung zu schaffen.

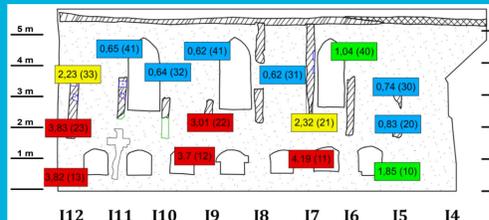
Abb. 4: Feuchtebelastung im Putz der Langhaussüdwand

Durch die **Salzanalyse** konnte in den **Putzproben**, die in vier verschiedenen Höhenbereichen entnommen wurden, besonders im Sockelbereich und bis 2,2 m Höhe erhöhte Salzgehalte nachgewiesen werden. Darunter waren vor allem Nitrat, Sulfat und Calcium. Diese Salze gehören zu den leicht löslichen und damit zu den bauschädigenden Salzen. Ein vergleichbarer Trend zeigt die Feuchteverteilung im Putz. Die höhere Salz- und Feuchtebelastung (Abb. 4) im unteren Putzbereich sprechen für aufsteigende Feuchtigkeit im Putz sowie in den stellenweise vorhandenen Backsteinen im Sockel. Für die **Salzanalyse im Holz** wurde ein Bohrkern entnommen, um die Belastungen in verschiedenen Holzstiefen zu ermitteln. Neben Nitrat fallen besonders Chlorid und Natrium mit erhöhten Werten auf. Die Belastung verringert sich deutlich mit zunehmender Holzstiefe. Das **Holzfeuchtemonitoring** zeigte ansteigende Feuchtegehalte mit abnehmender Raumhöhe und Holzstiefe. Die Mittelwerte der verschiedenen Messpunkte lagen zwischen 10,4 % und 66,4 %. Die Ursache für die Messwerte von über 60 % Holzfeuchtigkeit sind Schäden auf der Raum abgewandten Seite, wie sich durch **Bohrwiderstandsmessungen** herausstellte (Abb. 5). Generell zeigten neun der 14 Bohrungen starke Querschnittsverluste auf der Raum abgewandten Seite. Visuell erkennbare Schäden an den Holzständern lassen sich besonders im unteren Bereich finden. Hier sind teils erhebliche Längenverluste zu verzeichnen, was den Verdacht auf aufsteigende Feuchtigkeit im Sockelbereich bekräftigt. Der großflächige Bewuchs von **biofimbildenden Organismen** an den innenseitigen Wandflächen ist ein Hinweis auf erhöhte Luftfeuchtigkeit. Durch ein Gutachten konnten an den Wänden Algen nachgewiesen werden. Die Raumluft ist zudem mit Schimmelpilzsporen belastet, die nach Aussage des Prüfberichts vermutlich von Holzbauteilen oder Staubansammlungen im Innenraum zurückzuführen sind.[1]

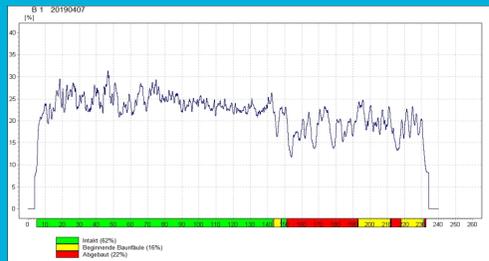
Abb. 5: Bohrprofil mit starken Querschnittsschäden auf der Raum abgewandten Seite
