FREISTEHENDE HÖLZERNE GLOCKENSTÜHLE IN MECKLENBURG-VORPOMMERN

Abschlussart Master-Thesis, SS 2012

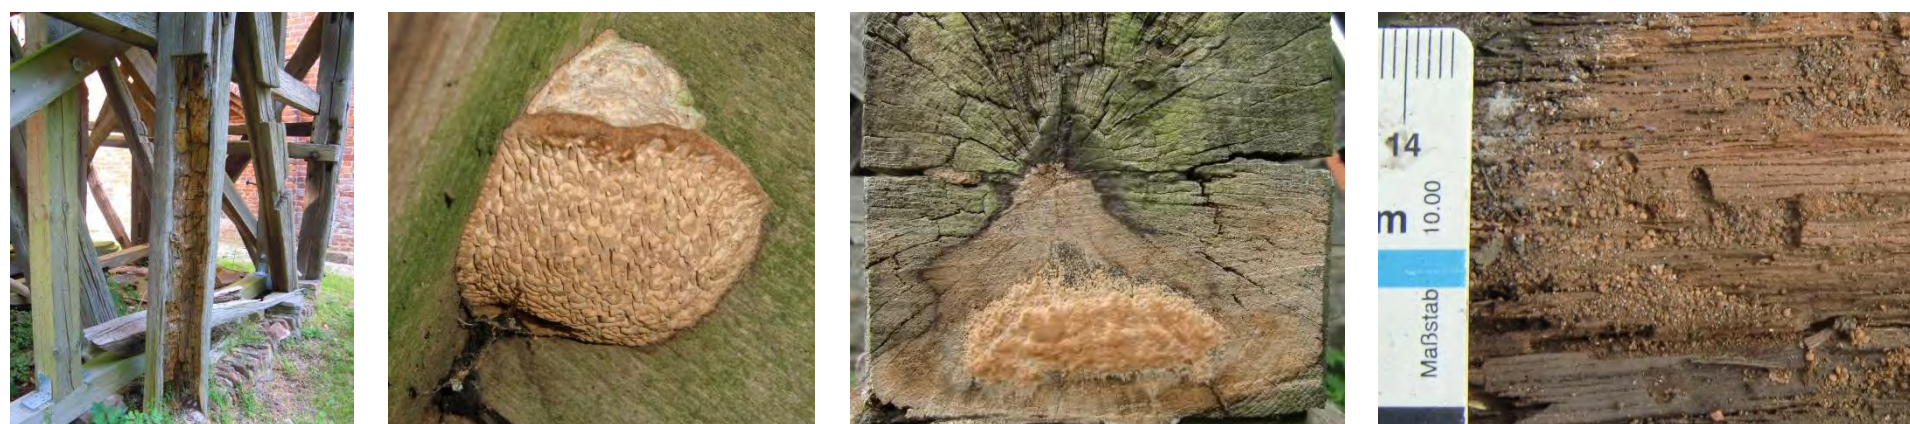
Gerade bei den älteren Konstruktionen wurden Schäden durch holzerstörende Pilze und Insekten ausgemacht. Die häufigsten Schäden, durch eine Braunfäule verursacht, sind an den Schwellhölzern anzutreffen; der Anschluss der Strebe an die Schwelle ist dabei am stärksten betroffen.

v.l.n.r.:

- Ständer durch Braunfäule zerstört
- Eichenwirrling (*Daedalea quercina*)
- Sternsetenpilz (*Asterostroma cervicolor*)
- Kotpillen des Gescheckten Nagekäfers (*Xestobium rufovillosum*)
