Freistehende Glockenstühle aus Holz – Bestandsaufnahme und Instandsetzung ausgewählter Glockenstühle in Mecklenburg

Abschlussart Master-Thesis, SS 2014

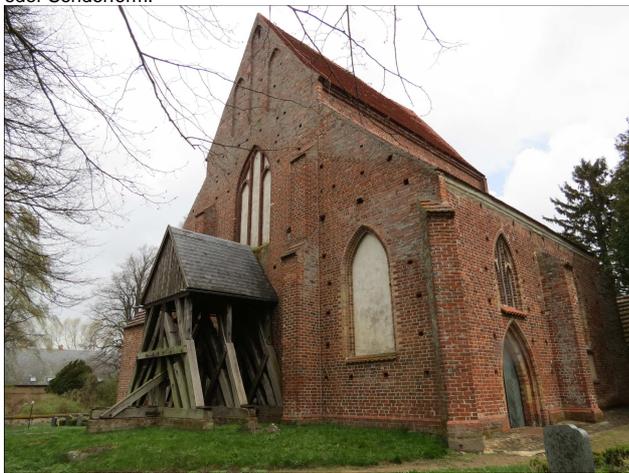
Abb. 1: Freistehender Glockenstuhl Basse, dreifacher Bockstrebenstuhl

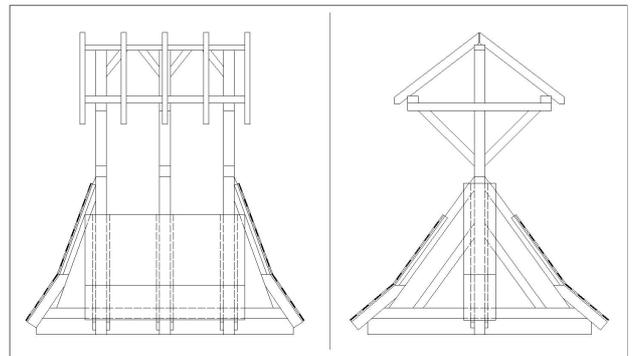
Abb. 6: Konstruktion zur Abdeckung der Schadensschwerpunkte

Durch eine regelmäßige Wartung und Pflege, sowie ein Holzschutzkonzept, dass im besonderen Maße an die Gegebenheiten der Einbausituation der Hölzer angepasst ist, gibt es keine Argumente gegen eine fast unbegrenzten Lebensdauer des Bestandes.
