Schutzfunktion von dämmschichtbildenden Brandschutzbeschichtungen für farblich gefasstes Holz

Bachelor-Thesis

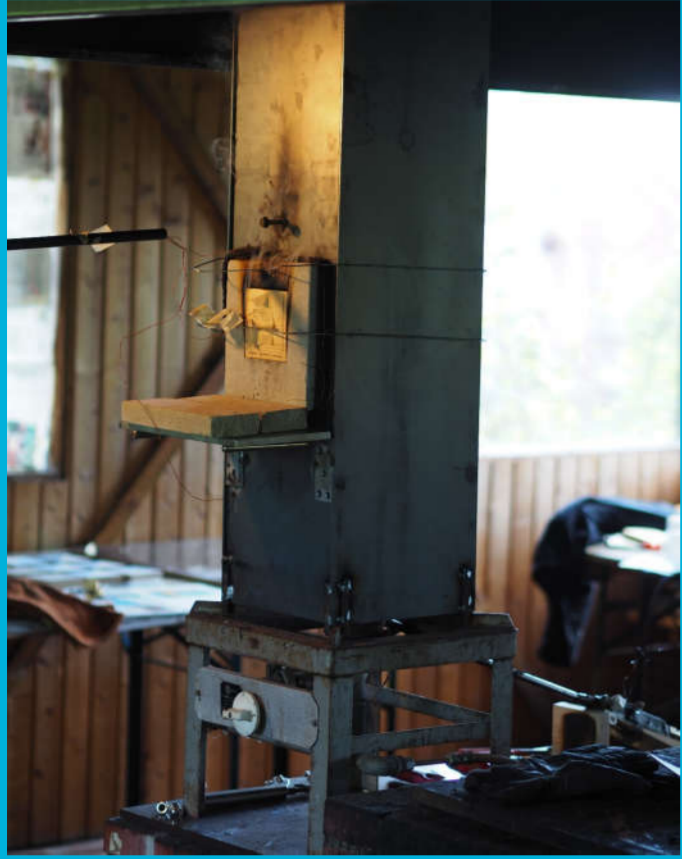
Bild 1: Ansicht des entwickelten Prüfstandes

Der Prüfstand (Bild 1) hatte die Abmessungen 250*250*1000 mm, was dem durch die Probekörper im Brandschacht gebildeten Schlot während der Prüfung entspricht [2]. Während der Prüfung (Bild 2) konnte das Geschehen visuell begutachtet werden. Um eine gleichmäßige Beanspruchung zu gewährleisten, wurden die Temperaturen der Schachtwandungen und der Probenrückseite aufgezeichnet.

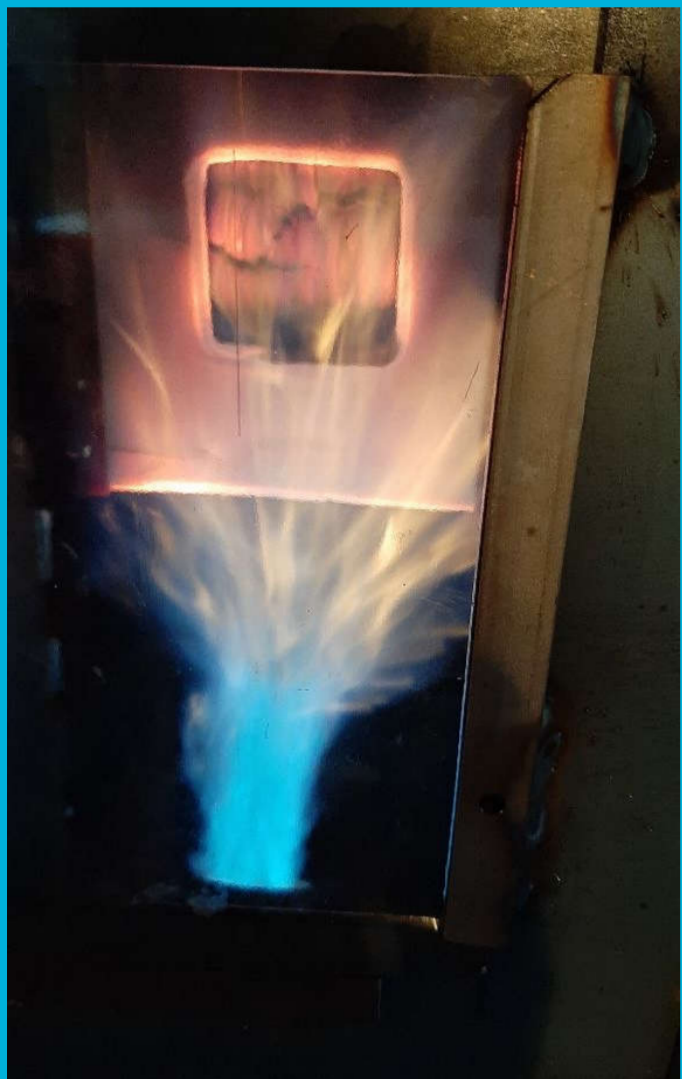
Bild 2: Ansicht Beflammung einer Holzprobe

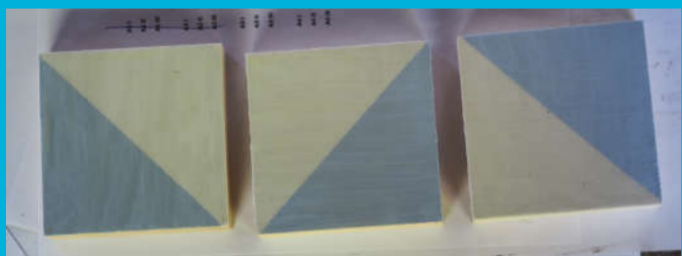
Bild 3: Prüfkörpercharge vor dem Brandversuch

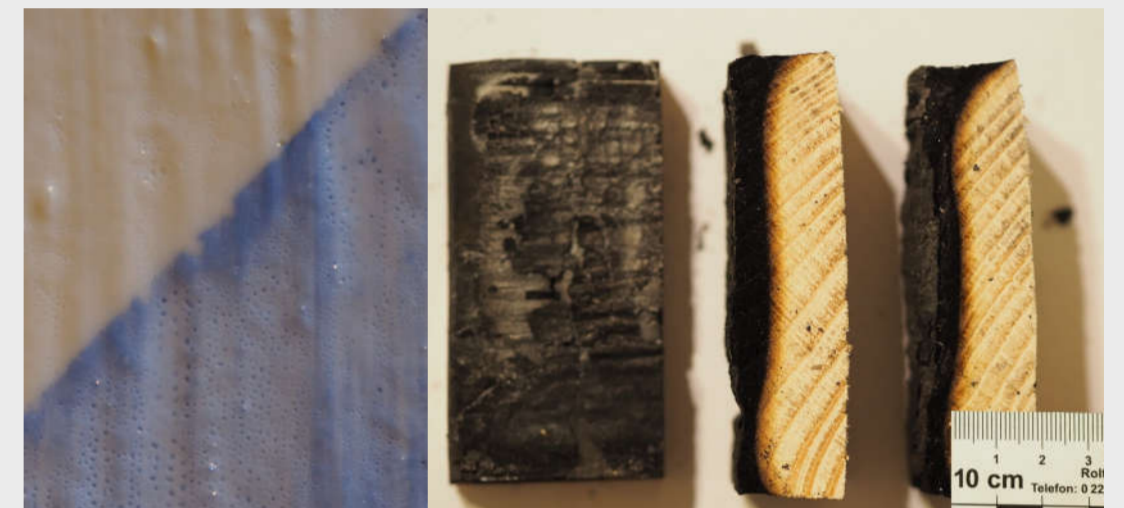
Bild 6: Bläschen auf einem mit mineralischer Farbe beschichteten Probekörper

- Bei den mineralischen Beschichtungen wurde der Brandschutzlack nicht wie zu erwarten transparent, sondern trocknete milchig-weiß durch. Stellenweise bildeten sich Blasen (Bild 6).
- Im Brandfall schäumten diese Systeme weniger stark auf als die restlichen mit Brandschutzsystem behandelten Probekörper (Bild 7).

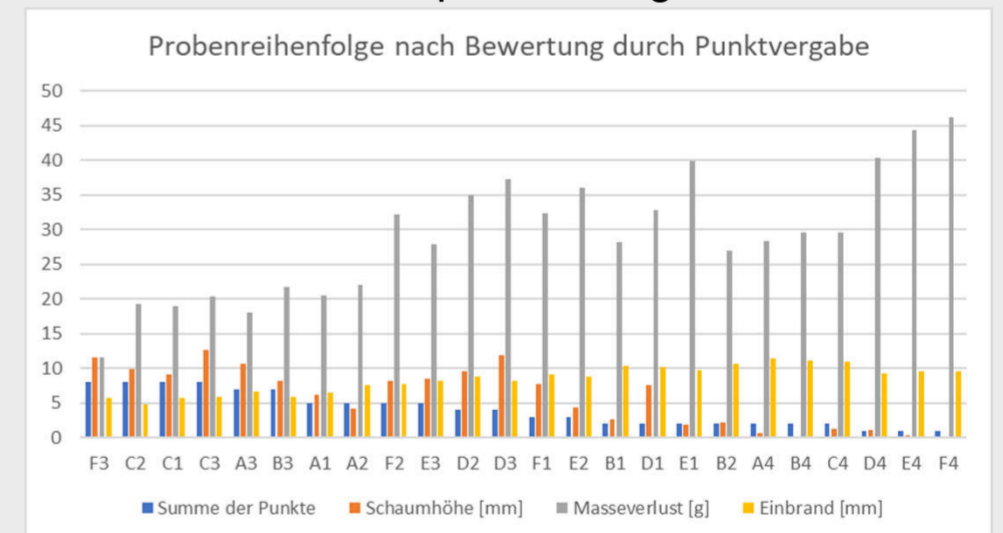
Bild 8: Ergebnisse der ausgewerteten und bepunkteten Versuchsdaten

Die Probekörper wurden in dem entwickelten Prüfstand zehn Minuten einer Vollbrandsimulation ausgesetzt. Anschließend wurden die sich ergebende Schaumhöhe, der Einbrand und der Masseverlust gemessen. Mit dem Mittelwert der drei Proben wurden die 24 Ergebnisse in Klassen eingeteilt und miteinander verglichen.
