PROJEKTBEZOGENE UNTERSUCHUNG ZU SCHIMMELPILZBEFALL AUF GIPSBAUSTOFFEN

Abschlussart Bachelorthesis, SS 2012

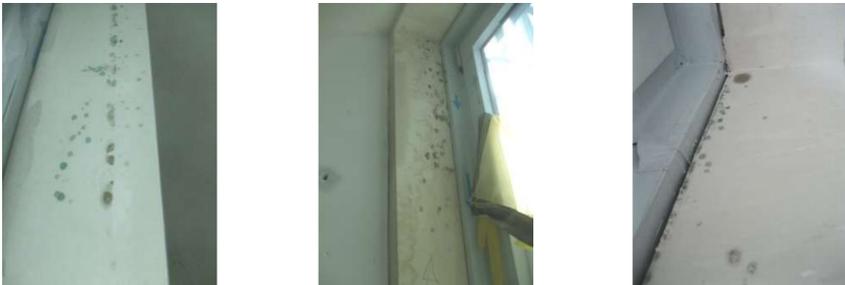
Schadbilder im untersuchten Neubau

Schimmelpilzbefall ausschließlich auf den Gipsbaustoffen Fensterlaibungen

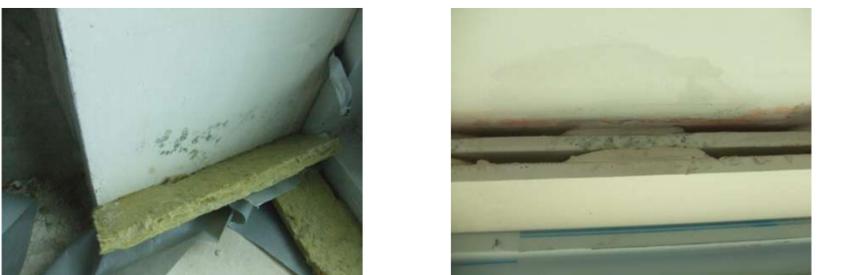
Randdämmstreifen verursachte Feuchtestau

Schimmelpilz nur im Bereich des Ansetzgipses

Die Ergebnisse aus den Versuchsreihen ergaben die Schlussfolgerung, dass dieser Wandaufbau unter den örtlichen Gegebenheiten auf der Projektbaustelle ein Schimmelpilzbefall verursachen musste. Mehrere Möglichkeiten zur Vermeidung der Schimmelpilzbildung wurden analysiert. Die Verarbeitung zementgebundener Platten hätte der Schimmelpilzbildung präventiv entgegengewirkt.

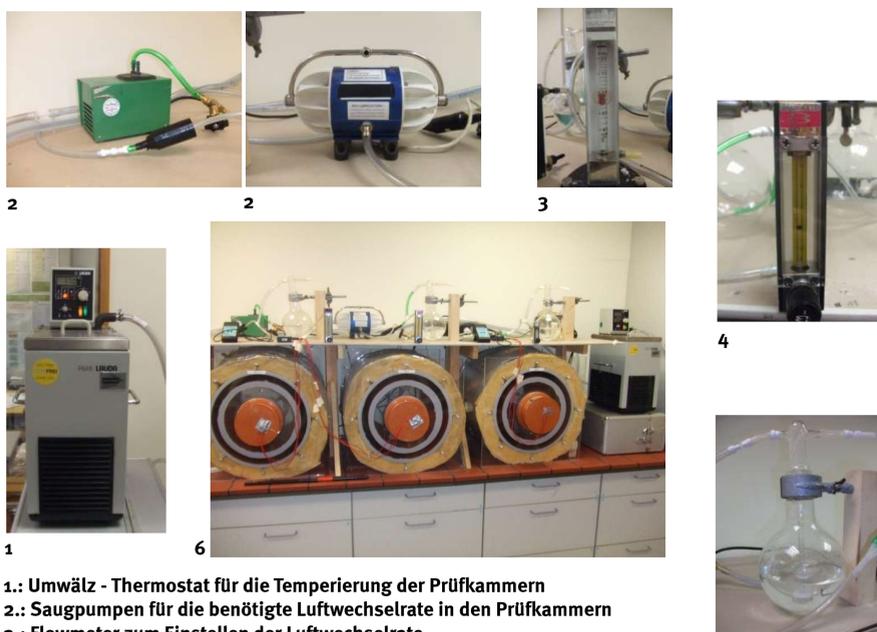
Zur Erschaffung bestimmter klimatischer Bedingungen wurden Prüfkammern und Geräte der AB - Dr. A. Berg GmbH verwendet. Ein zirkulierendes Wasserkreislauf temperierte die Prüfkammern. Saugpumpen realisierten die Luftwechselraten und die einströmende Luft konnte mit Geräten aus dem Bereich der Chemie modifiziert werden um somit die gewünschte relative Luftfeuchten zu erzeugen.

- 1.: Umwälz - Thermostat für die Temperierung der Prüfkammern
- 2.: Saugpumpen für die benötigte Luftwechselrate in den Prüfkammern
- 3.: Flowmeter zum Einstellen der Luftwechselrate
- 4.: Nadelventil von Shorate zum Zumischen trockener Luft
- 5.: Gaswaschflasche zum Erzeugen feuchter Luft
- 6.: apparativer Gesamtaufbau

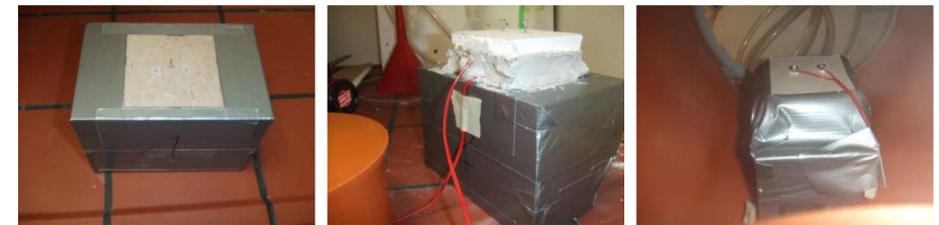
nicht genutzte Fläche diffusionsdicht verschlossen

nachgestellter Laibungsaufbau, Messelektroden zum Erfassen des Trocknungsverlaufes

Prüfkörper in Prüfkammer, Trocknung der Baustoffe durch kapillaren Transport und Diffusion

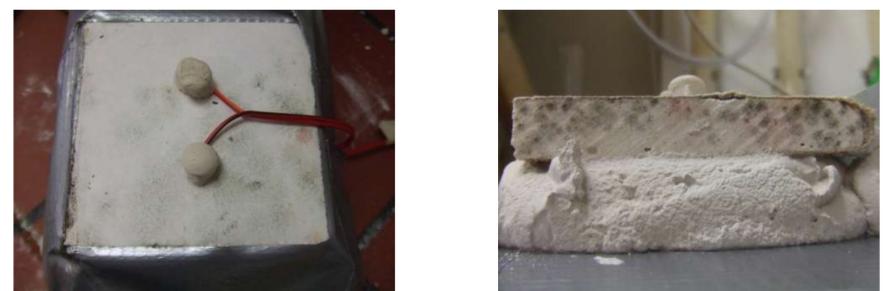
Schimmelpilz auf der Kartonkaschierung

Schimmelpilz auf dem Gipskern
