Eignungsprüfung polyfunktioneller Anti-Graffiti-Schutzsysteme für historische Ziegel und Mauerwerk

Bachelor-Thesis, WS 2016/2017

Fakultät für
Ingenieurwissenschaften
Bereich Bauingenieurwesen

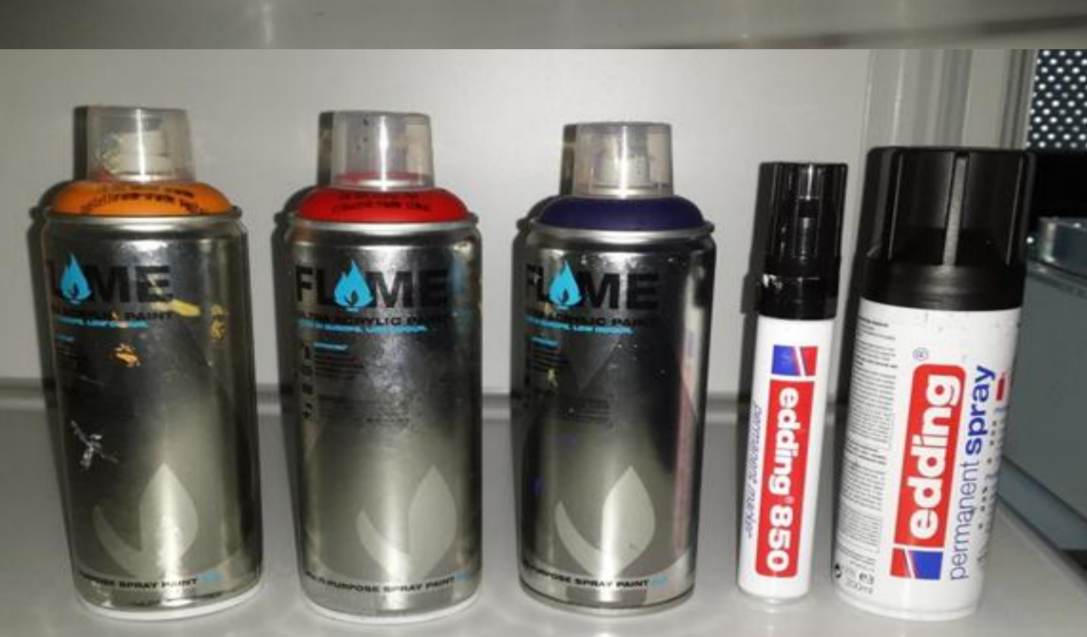
Abb. 3: verwendete Materialien

Die Abbildung 3 zeigt die verwendeten Graffiti-Entferner und die Farbmittel. Bei den Untersuchungen wurde ein temporäres (A) und ein permanentes (B) AGS verwendet.

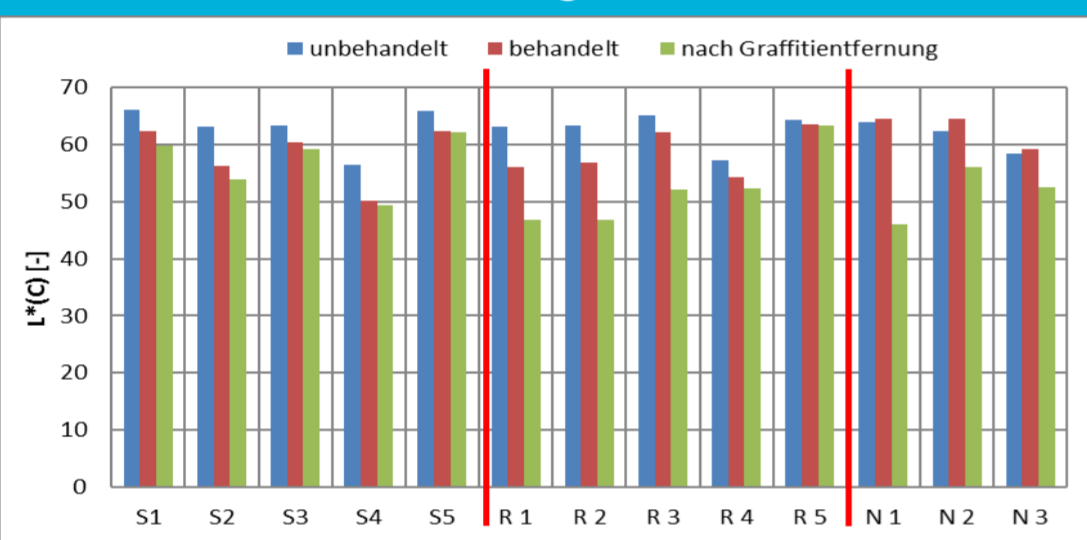
Abb. 5: Helligkeit – Ergebnisse

- Bei der Glanzmessung und Auswertung nach DIN EN ISO 2813 wurde Werte <10 gemessen und liegen somit im Bereich „matt“ (Abb. 4).
- Die durchgeführten Helligkeitsmessungen nach DIN EN ISO 11664-1 ergaben, dass nach Graffiti-Entfernung die Messwerte gesunken sind, was auf Farbmittelreste zurückzuführen ist.
- Die Wasseraufnahme wurde an mit AGS behandelten sowie unbehandelten Probekörpern ermittelt (Abb. 6). Nach Auftragung des permanenten (B) Schutzsystems sank die Wasseraufnahme um 85%. Bei der Klasseneinteilung nach DIN EN 1062-1 liegt der ermittelte w-Wert bei 0,54 kg/(m²×h0,5) und somit an der Grenze zum Bereich der Saugfähigkeit „mittel“ (0,1 – 0,5 kg/(m²×h0,5)).

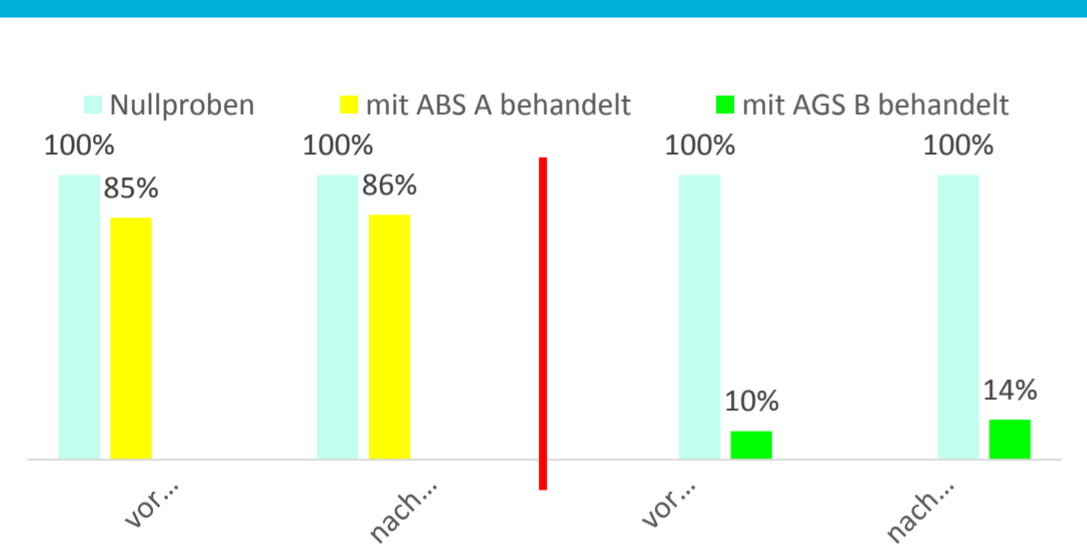
Abb. 6: Wasseraufnahmekoeffizient-Ergebnisse

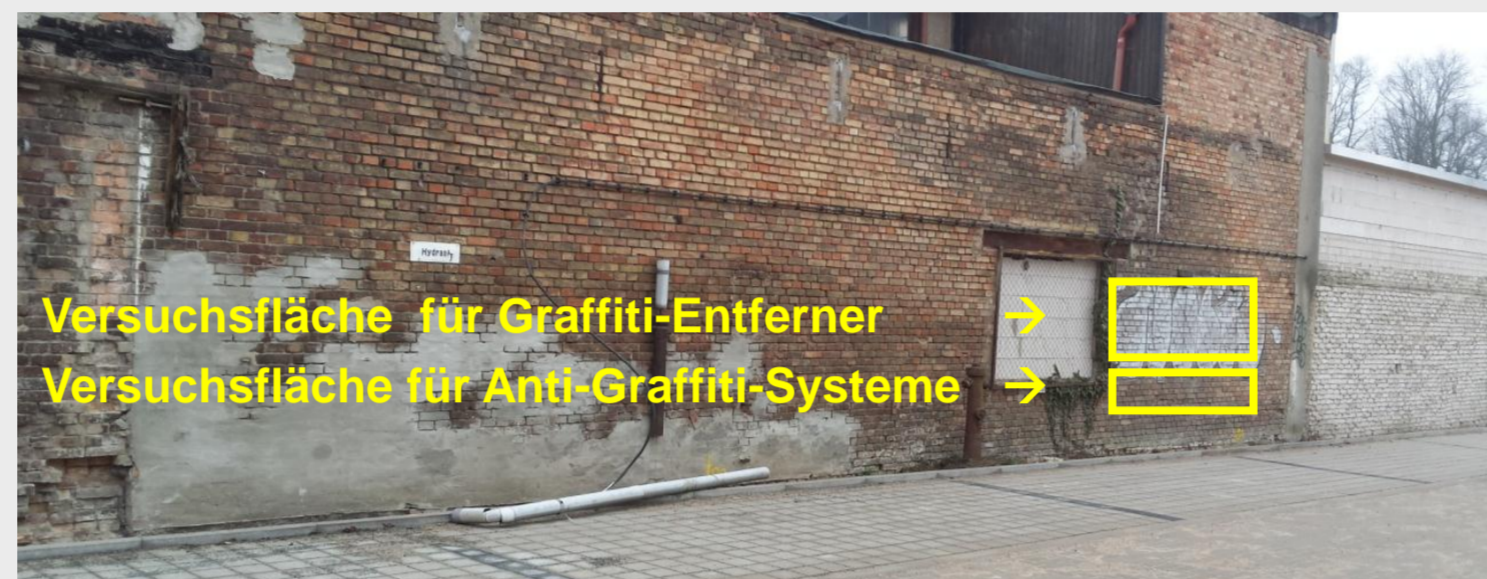
Abb. 1: Ziegelmauerwerk als Außenwand einer Verkaufshalle mit Graffiti-Belastung

Für die Laborversuche wurden dem Ziegel mauerwerk im Außenbereich, welches in Abbildung 1 dargestellt ist, 13 Steine entnommen, die als Probekörper dienen. Die Ziegel wurden mit einem zertifizierten permanenten (S1 – S5) und einem nicht zertifizierten temporären (R1 – R2) Anti-Graffiti-System behandelt.

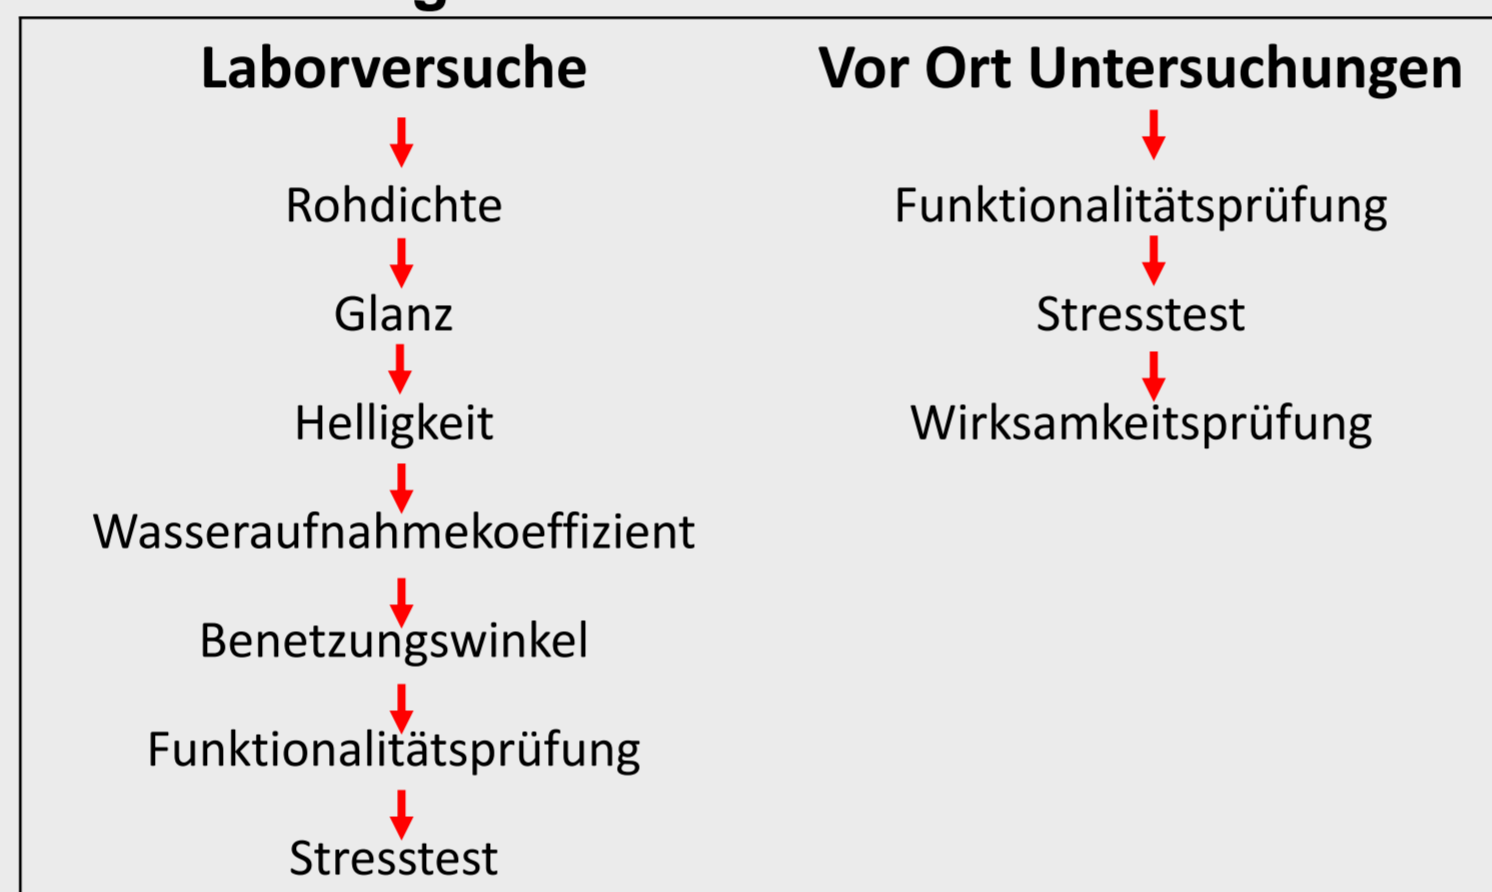
Abb. 2: Durchführungsschema der Labor- und vor Ort Untersuchungen

In Abbildung 2 ist für die inhaltlichen Untersuchungen das Durchführungsschema wiedergegeben. Neben den Laborversuchen erfolgten auch vor Ort Untersuchungen.

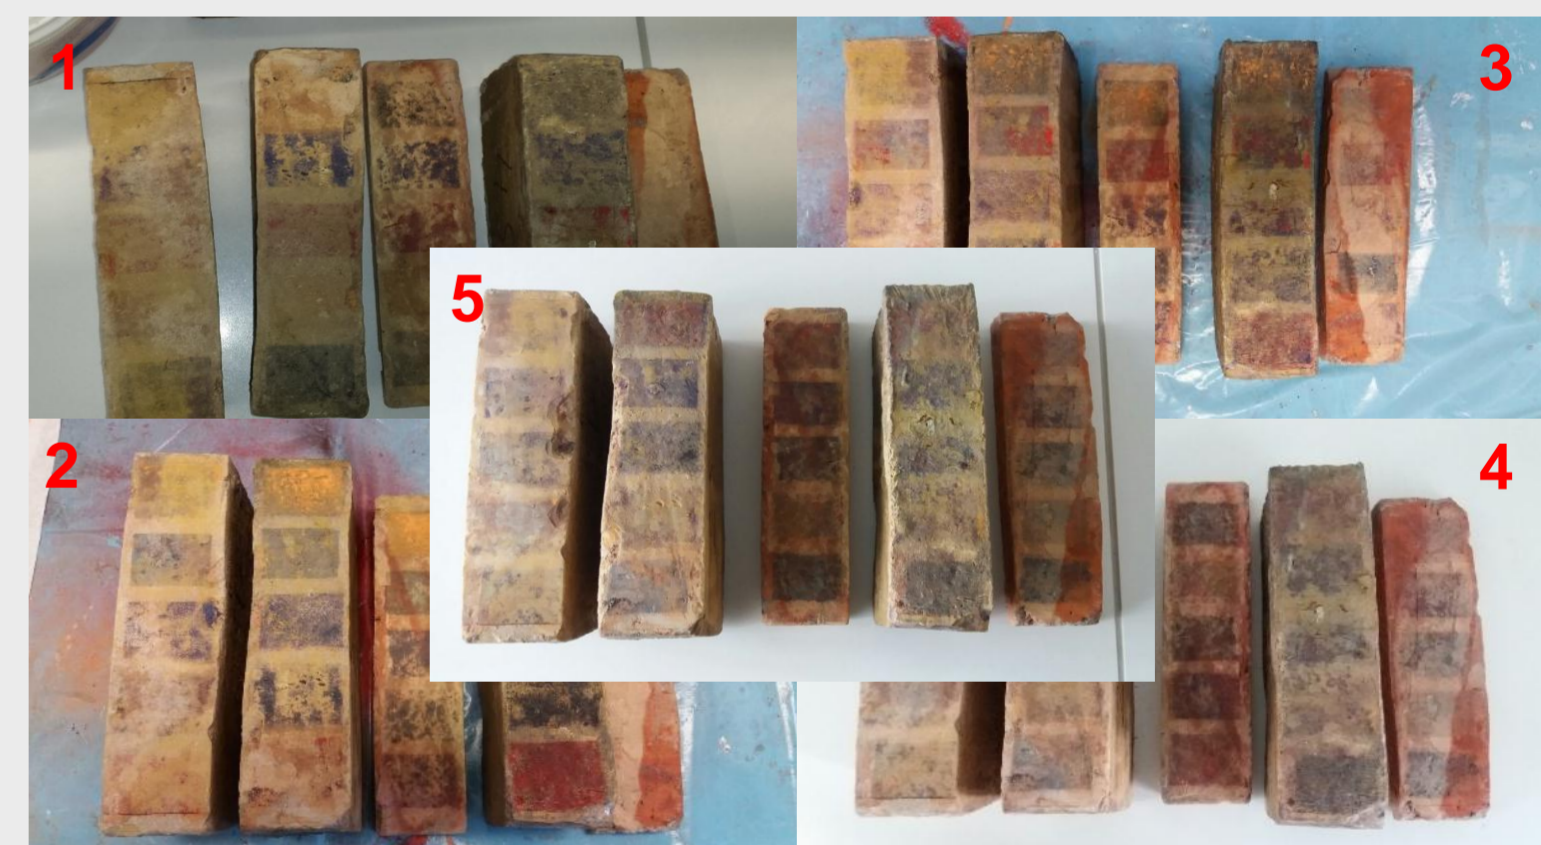
Abb. 7: 1 – 5 Reinigungszyklen – Stresstest

Zudem blieben manche Probekörper unbehandelt (N1 – N3) und wurden bei der Auswertung den mit AGS behandelten Ziegelsteinen gegenüber gestellt. Der Nachweis für das permanente AGS erfolgte in Form eines Stresstests. Dieser beinhaltet fünf aufeinander folgende Farbmittel-aufträge sowie deren Reinigung, in vorgegebenen Zeitabständen [4, 5, 6].

- Bei der optischen Bewertung der Reinigungsergebnisse nach dem WTA - Merkblatt „Bewertung der Wirksamkeit von Anti-Graffiti-Systemen“ und der BAST konnte das permanente (B) AGS die Funktionalitätsprüfung nicht auf allen Probekörpern bestehen.
- Die Wirksamkeitsprüfung an einem vorhandenen Graffiti wurde mittels der in Abb.3 dargestellten Graffiti-Reiniger durchgeführt. Es haben alle 4 verwendeten Produkte die Wirksamkeitsprüfung bestanden .
