BEFUNDE AN HISTORISCHEN WAND- UND DECKEN- AUSMALUNGEN ALS GRUNDLAGE FÜR EIN DENKMAL- ORIENTIERTES NUTZUNGSKONZEPT AN EINEM GEBÄUDEKOMPLEX DER WISMARER ALTSTADT

Bearbeiterin Corinna Alinski
Diplomarbeit SS 2009

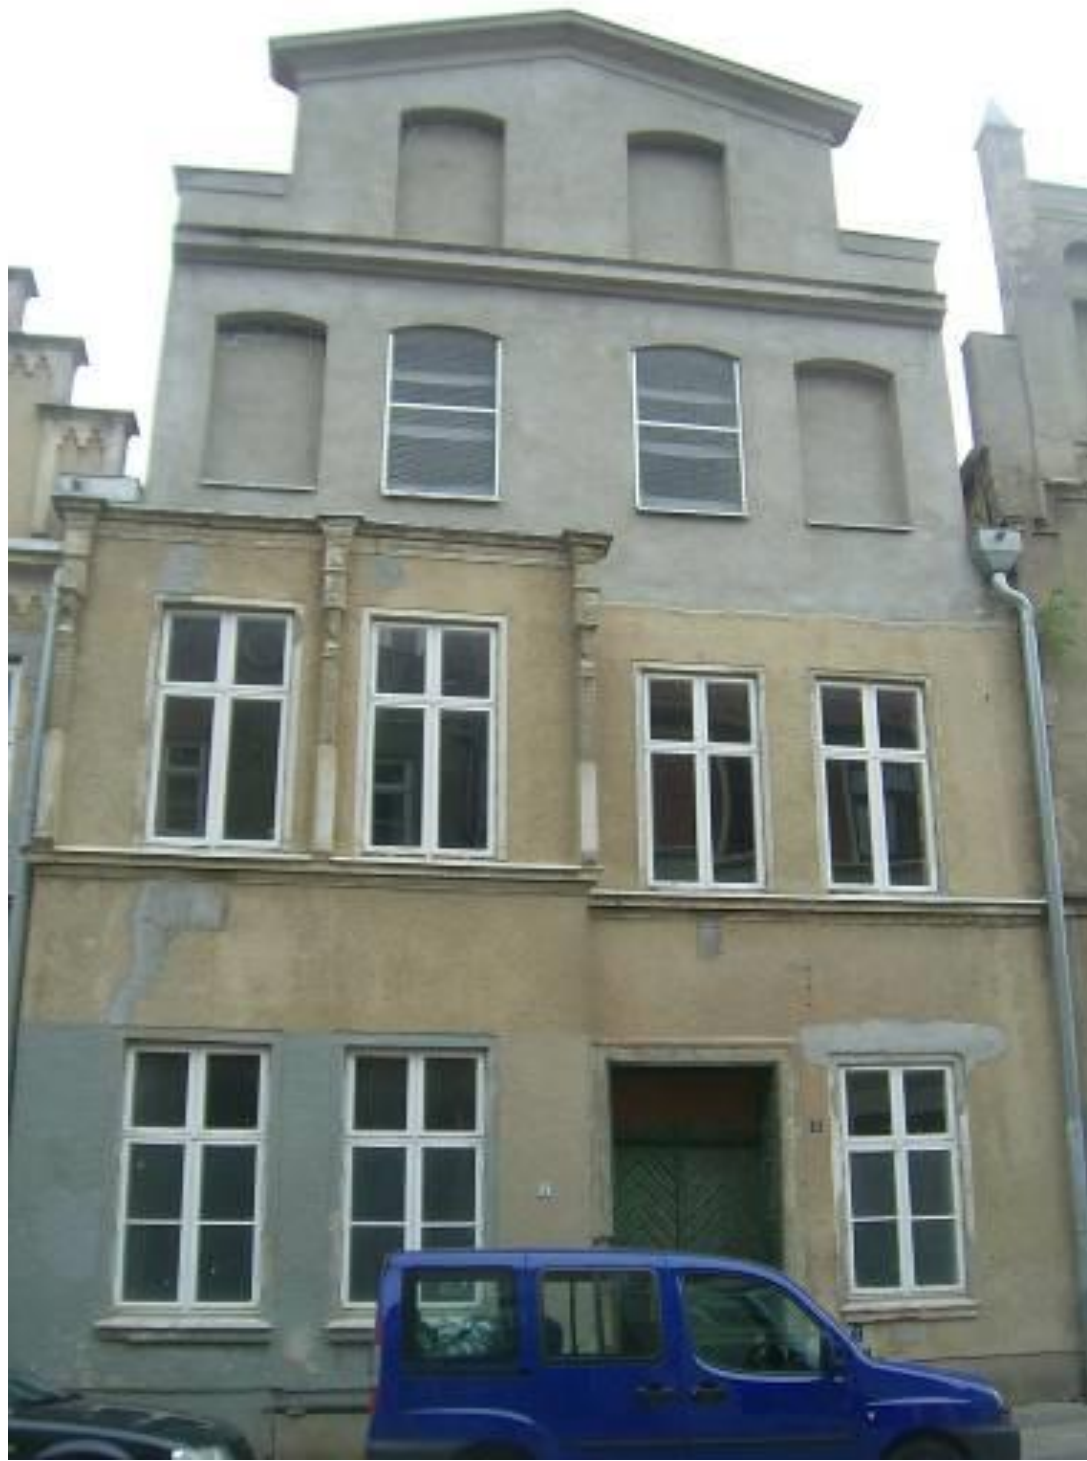
Abbildung 1: Lübsche Straße 23, verputzte Straßenfassade des Ostgebäudes

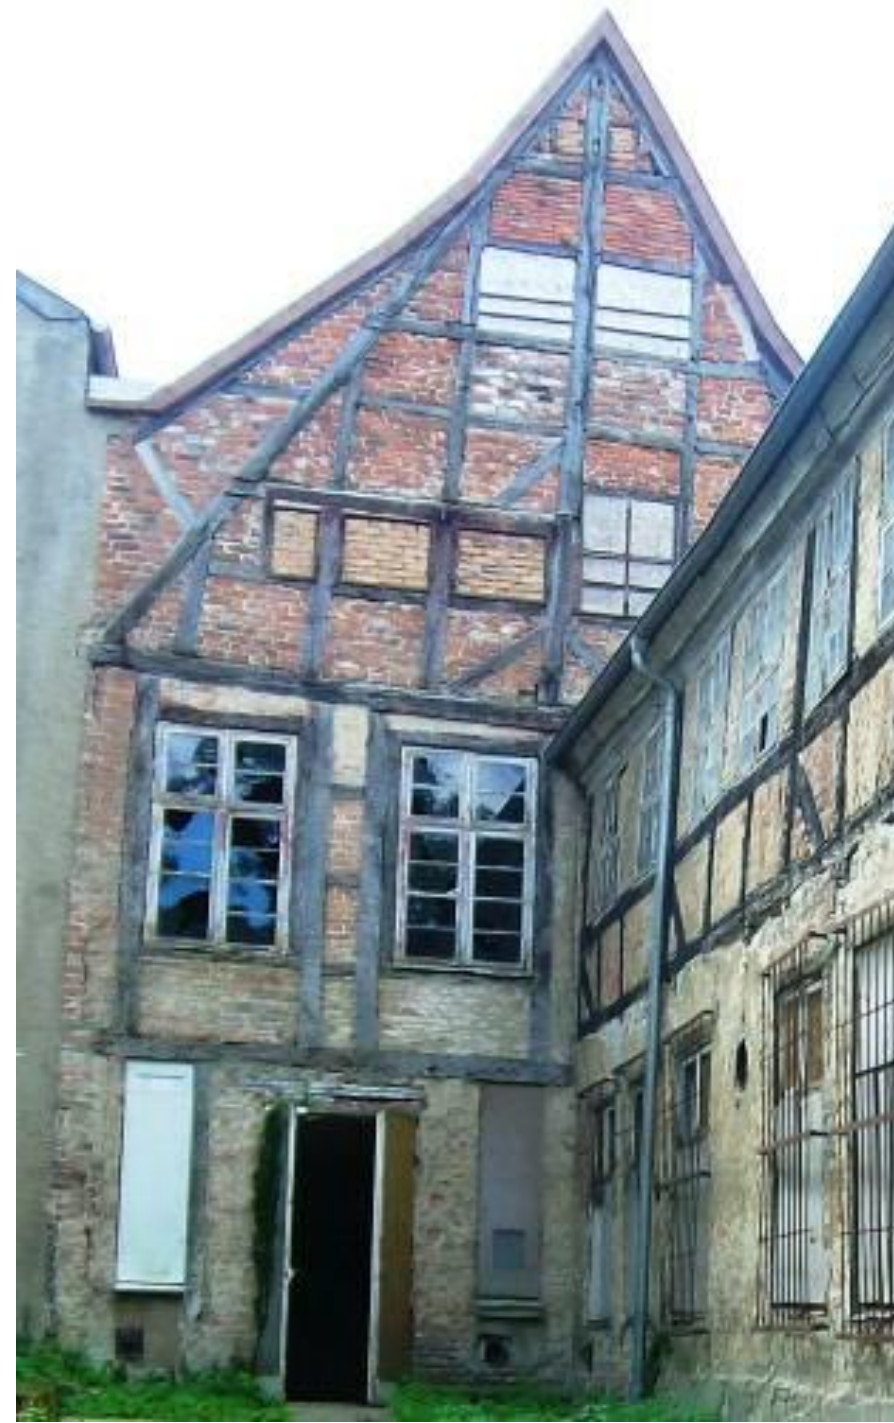
Abbildung 2: Lübsche Straße 23, teilweise fachwerksichtiger Rückgiebel und Teile der östlichen Kemladenfassade

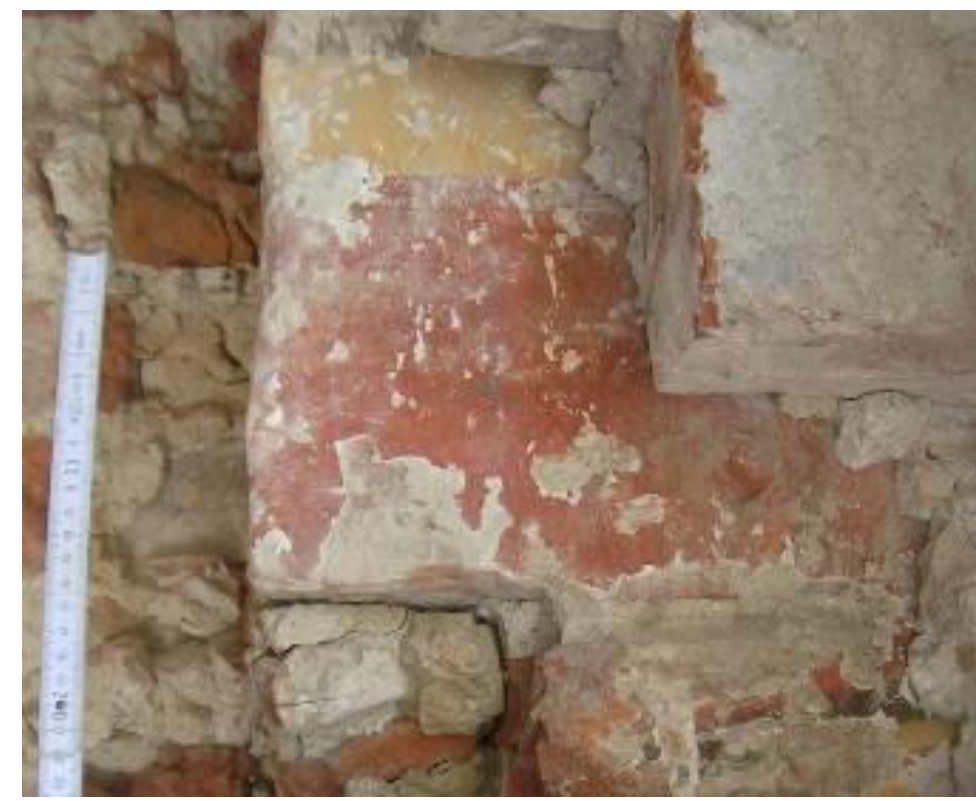
Der Anstrich A ist nur in kleinen Teilen freigelegt. Der Befund B liegt aufgrund der Deckenabsenkung im Bereich einer Rundbogennische in Höhe der abgesenkten Decke in einem relativ guten Zustand vor. Der Rest der Wand ist vorwiegend verputzt, so dass darunterliegende Schichten geschützt werden.

Diese Ausmalung (Abb.4) stellt eine Quadermalerei dar, die vermutlich in der zweiten Hälfte des 17. Jahrhunderts entstand. Der Schichtenaufbau ist in Tabelle 1 angegeben.

Abbildung 4: Befundbereich A Teil einer Vormauerschale der östlichen Brandwand

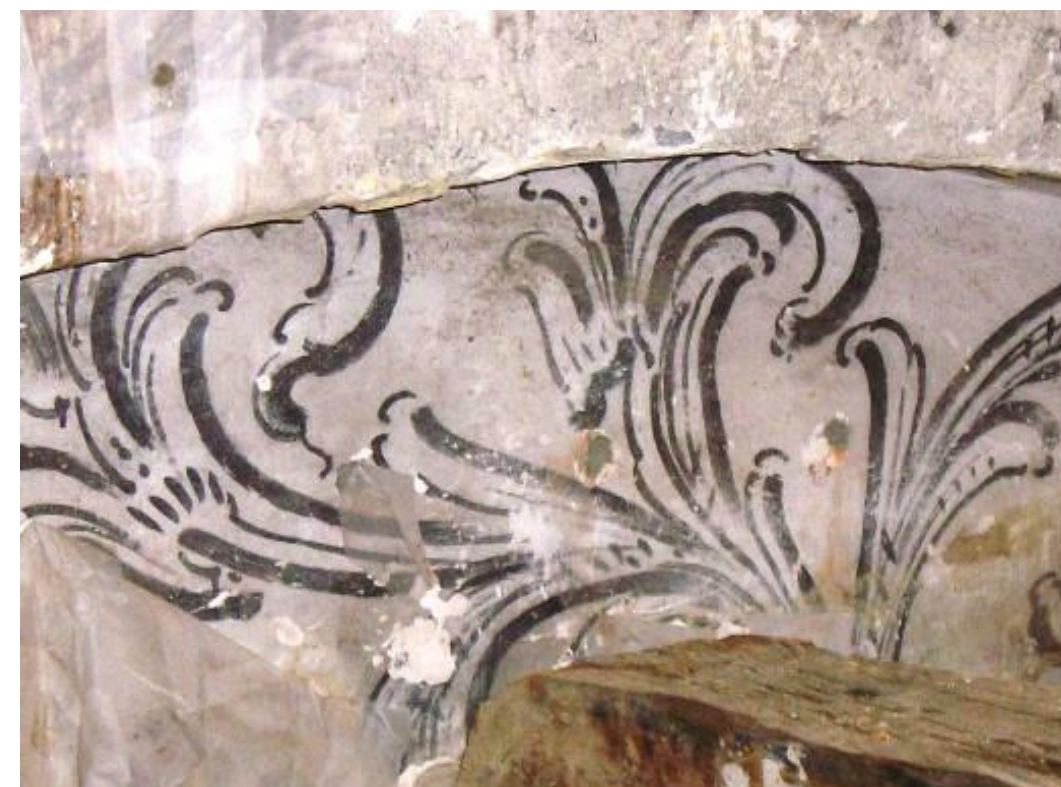
Die Akanthusrankenmalerei in Abbildung 5, wurde vermutlich in der Mitte des 18. Jahrhunderts hergestellt. Der Schichtenaufbau ist in Tabelle 2 zu sehen.

Abbildung 5: Befundbereich B Ausschnitt der Rundbogennische der östlichen Brandwand

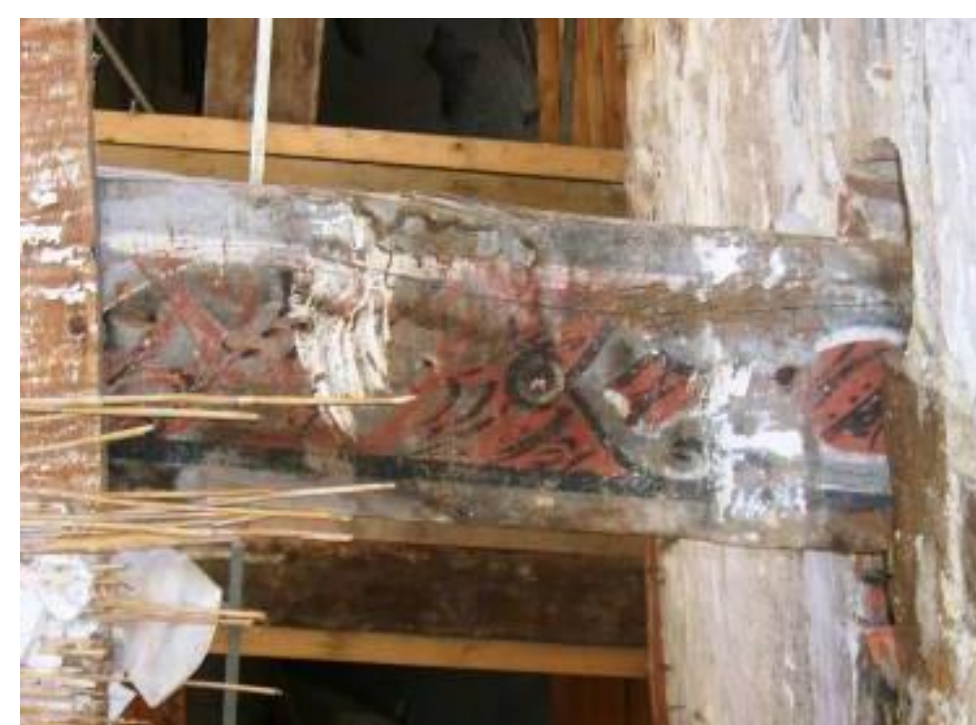
Bei diesen Ausmalungen (Abb.6,7) wurden Motive wie das Tauband und pflanzliche Ornamente dargestellt, die vermutlich in der in der Mitte des 18. Jahrhunderts erschaffen wurden.

Abbildung 6: Teil eines Deckenbolzbalkens

Im Bereich der Holzbalkendecke Bereich C liegen in den freigelegten Bereichen Balken mit unterschiedlichen Motiven in einem guten Zustand mit einigen Fehlstellen vor.

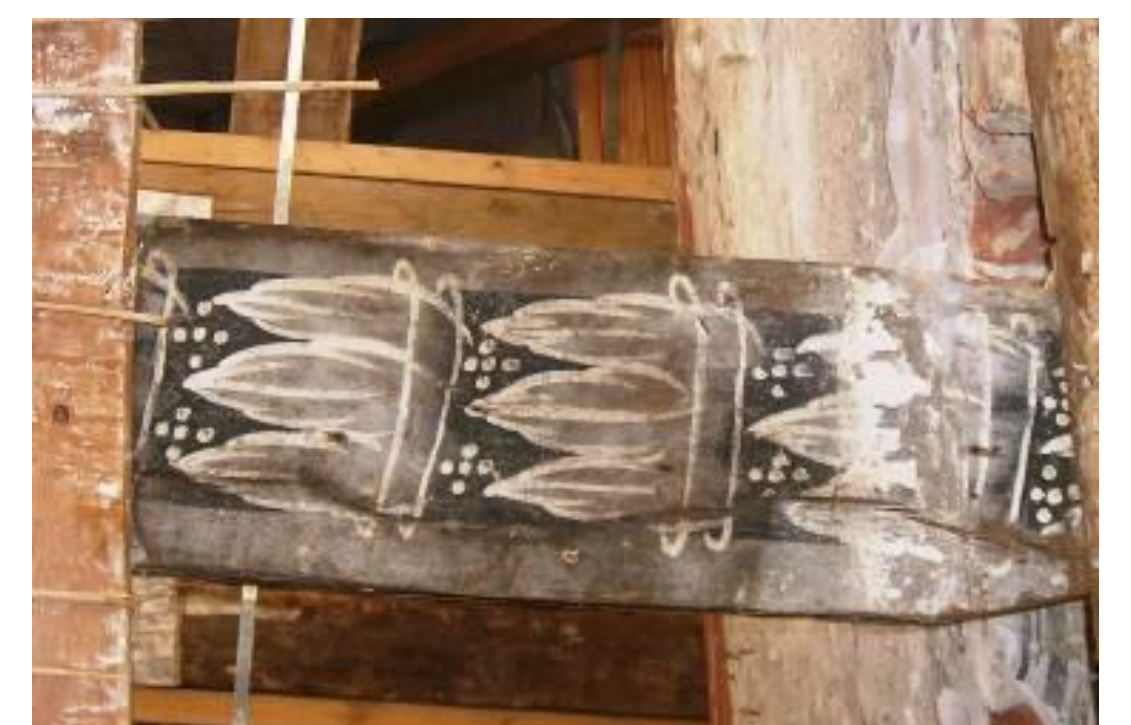
Abbildung 7: Teil eines Deckenbalkens
