Monitoring zum Insektenvorkommen in der St.-Nikolai-Kirche der Hansestadt Wismar

Auswertung der Untersuchung

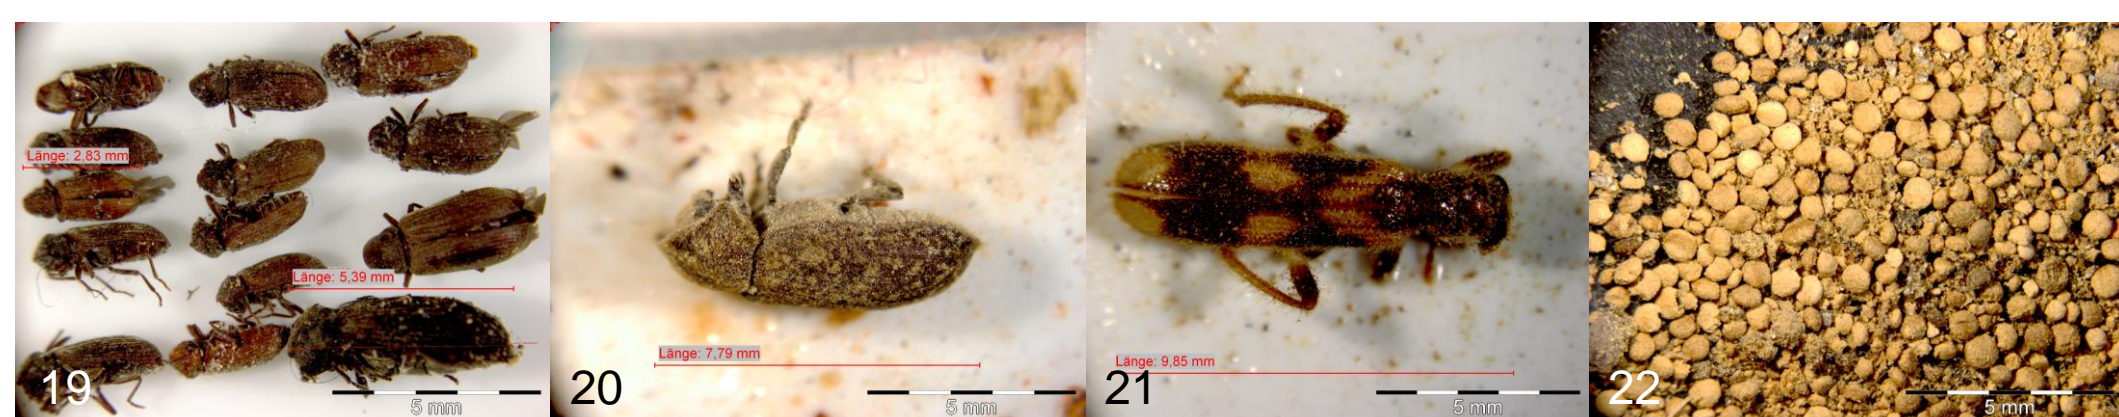
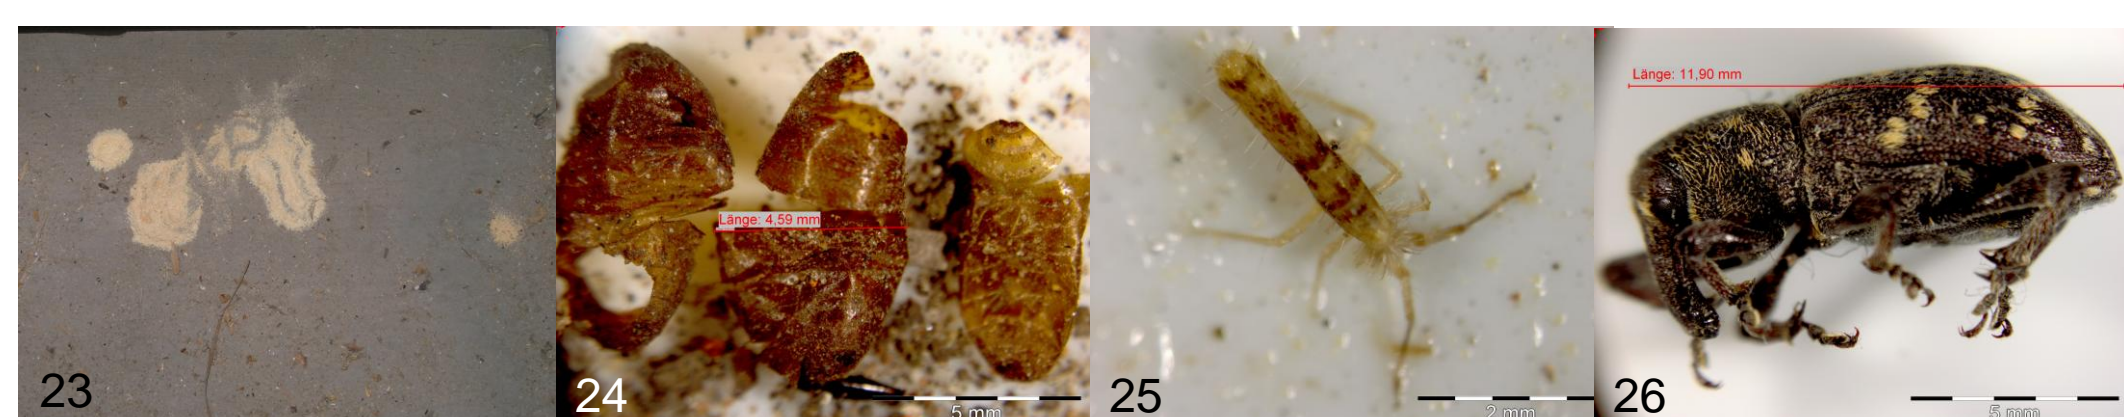
Abb. 19: Gewöhnlicher Nagekäfer (*Anobium punctatum*)
 Abb. 20: Gescheckter Nagekäfer (*Xestobium rufovillosum*)
 Abb. 21: Weicher Buntkäfer (*Opilo mollis*)
 Abb. 22: Kotpillen Gescheckter Nagekäfer (*Xestobium rufovillosum*)
 Abb. 23: von Buntkäferlarven zerwühlte Bohrmehlhäufchen (Hochschiff)
 Abb. 24: Puppenreste CHU1ef 10.02.09
 Abb. 25: Springschwanz (*Collembola*)
 Abb. 26: Großer Brauner Rüsselkäfer (*Hylobius abietis*)

An holzschädigenden Insekten wurden (Abb. 19) der Gewöhnliche Nagekäfer (*Anobium punctatum*) und vereinzelt (Abb. 20) der Gescheckte Nagekäfer (*Xestobium rufovillosum*) gefunden. Als Räuber (Prädatoren) der Nagekäfer wurden 2 Exemplare des Weichen Buntkäfers (*Opilo mollis*) nachgewiesen (Abb. 21).

Verschiedene bei Begehungen gefundene Insekten bestätigen die Funde in den Klebefallen. Einzelne andere Tiere wie der Große Braune Rüsselkäfer (*Hylobius abietis*) wurden vermutlich eingeschleppt (Abb. 26). Bei Bodensondierungen gefundene Puppenreste (Abb. 24) weisen darauf hin, dass einige Insektenarten ihren Entwicklungszyklus innerhalb der Kirche durchlaufen.

Bei den eingesammelten Bohrmehlproben konnten Kotpillen (Abb. 15) vom Gewöhnlichen Nagekäfer (*Anobium punctatum*) im Erdgeschoss und im Dachgeschoss der Kirche nachgewiesen werden. Zusätzlich wurden Kotpillen (Abb. 22) des Gescheckten Nagekäfers (*Xestobium rufovillosum*), hauptsächlich in den Proben aus dem Dachraum des Kapellenkranzes, gefunden. Im Dach des Hochschiffes waren einige Bohrmehlhäufchen von Buntkäferlarven, Prädatoren der holzerstörenden Insekten, zerwühlt (Abb. 23).

An fast allen Holzbauteilen sind alte und auch neue Ausflugschlitze zu finden. Deshalb sollte der Befall durch holzerstörende Insekten vor allem im Dachraum und im Kirchturm genauer untersucht und bekämpfende Maßnahmen festgelegt werden.

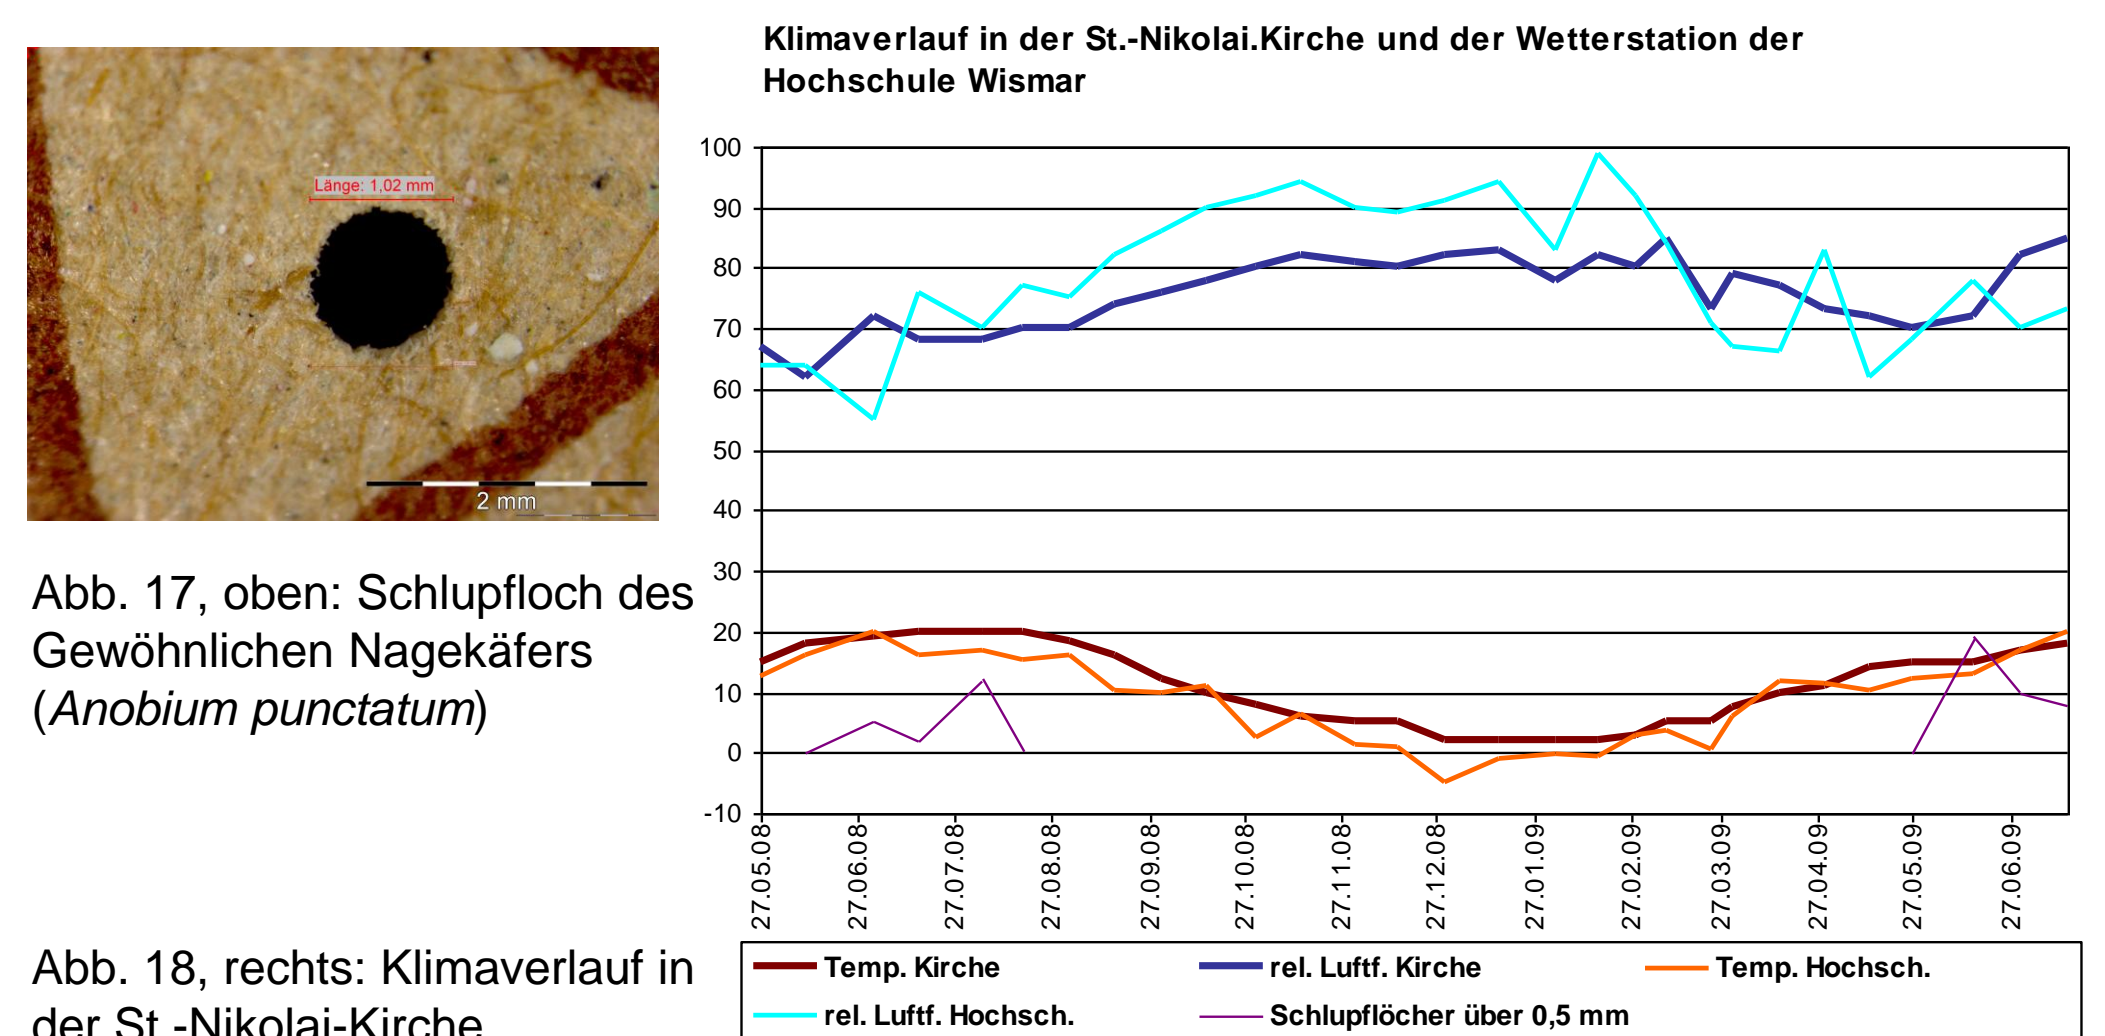
Abklebungen aus Packpapier in einer Fläche von insgesamt 1,25 m² wurden im Kirchenraum und im Dachraum aufgebracht. Die gefundenen Ausflugschlitze im Papier belegen mit einem Durchmesser von 1-2 mm den aktiven Befall durch den Gewöhnlichen Nagekäfer (*Anobium punctatum*) (Abb. 17). 2008 konnten die Schlupflöcher Anfang Juli bis Anfang August verzeichnet werden, während 2009 schon Mitte Juni ein Ausflug dokumentiert wurde (Abb. 18). Nach der Abnahme des Papiers gefundene kleinere Schlupflöcher weisen auf das Vorhandensein parasitärer Wespen hin, deren Beute die Larven des Gewöhnlichen Nagekäfers sind.

Die gemessenen Temperatur- und Luftfeuchtwerte des Kircheninnenraumes wurden in einem Diagramm den Außenwerten an der Messstation der Hochschule Wismar gegenübergestellt (Abb. 18). In der St.-Nikolai-Kirche ist die Temperatur im Tagesverlauf kaum Schwankungen unterworfen. Kühle Nachttemperaturen werden abgemildert. Eine Änderung vollzieht sich langsam. Im Winter ist es in der Kirche frostfrei. Auch die Luftfeuchte ist in der Kirche konstanter als im Freien.

Abb. 17, oben: Schlupfloch des Gewöhnlichen Nagekäfers (*Anobium punctatum*)

Abb. 18, rechts: Klimaverlauf in der St.-Nikolai-Kirche
