MATERIALALTERNATIVEN FÜR FERMENTER-DECKEN AUS FICHTEN- ODER TANNENHOLZ IN CHEMISCH AGGRESSIVER UMGEBUNG

Abschlussart Master-Thesis, WS 2015

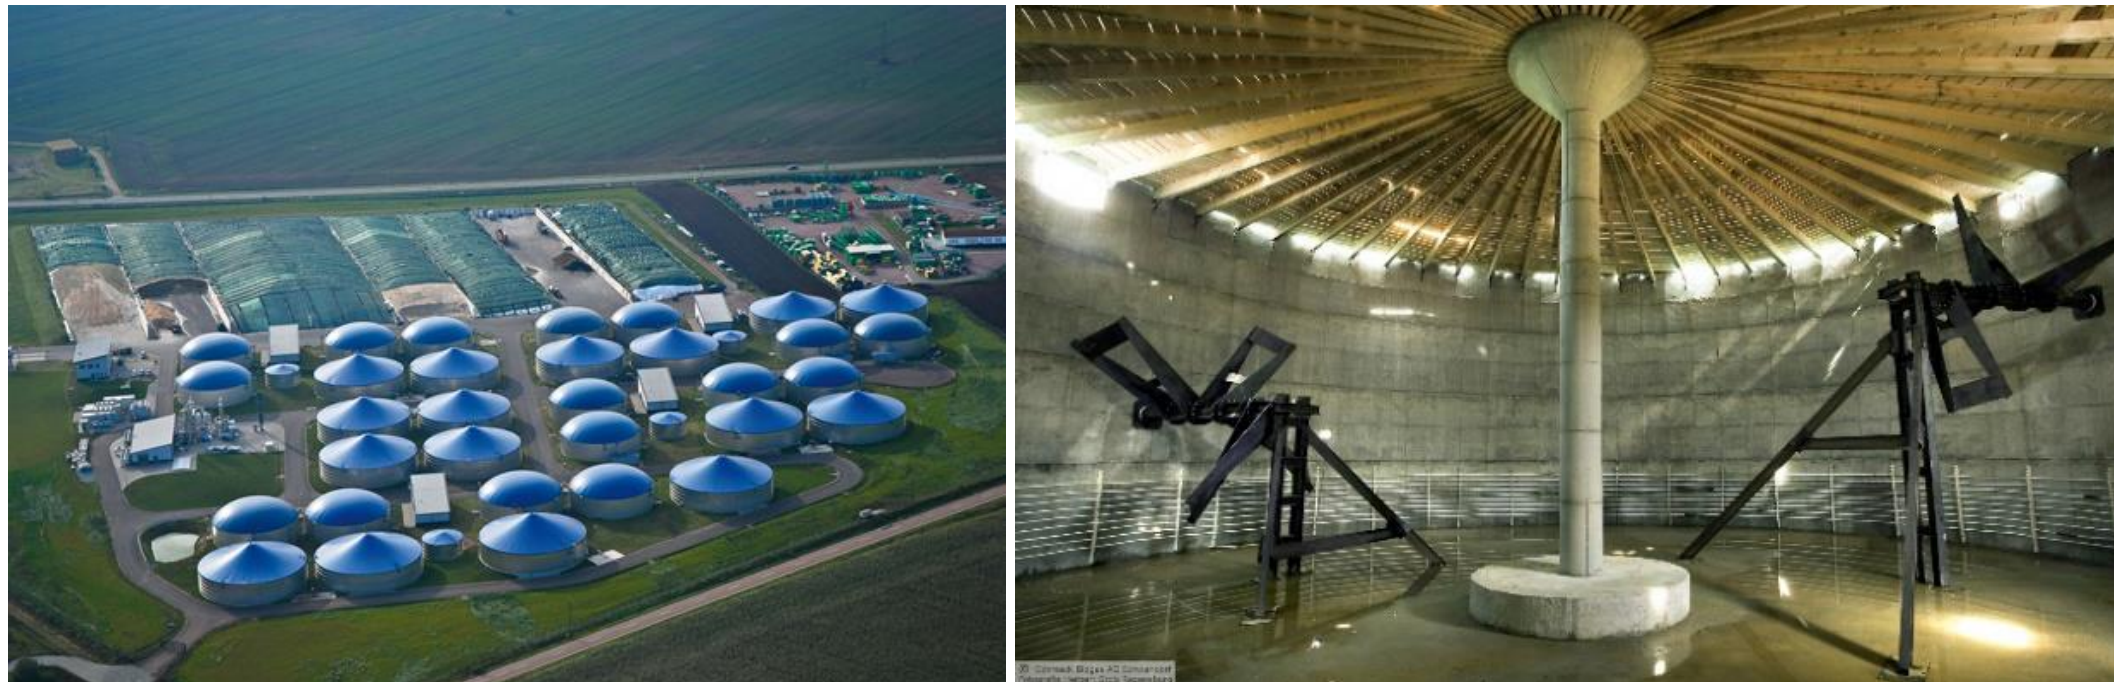
Abb. 1 Biogasanlage Vogelperspektive [3]

Abb. 2 Ansicht Holzdeckenkonstruktion [4]

Die fossilen Energieträger werden früher oder später ausgebeutet sein. Als alternative Energielieferanten wurden in den letzten 20 Jahren in Deutschland viele Biogasanlagen gebaut, so dass in 2014 ca. 8000 Anlagen in Betrieb waren [1]. In den letzten Jahren sind Schadensfälle aufgetreten, bei denen die Holzbalkendecken (Abb. 2) in Biogasfermentern und Nachgären versagten [2].

Die heutigen Biogasanlagen (Abb. 1+2) werden aus Stahl, Holz und Stahlbeton gebaut. Biogas ist ein Stoffgemisch aus verschiedenen Bestandteilen. Insbesondere Schwefelwasserstoff und Ammoniak (Abb. 3) sind korrodierende Gase, die zur Bildung einer chemisch aggressiven Umgebung beitragen [5].

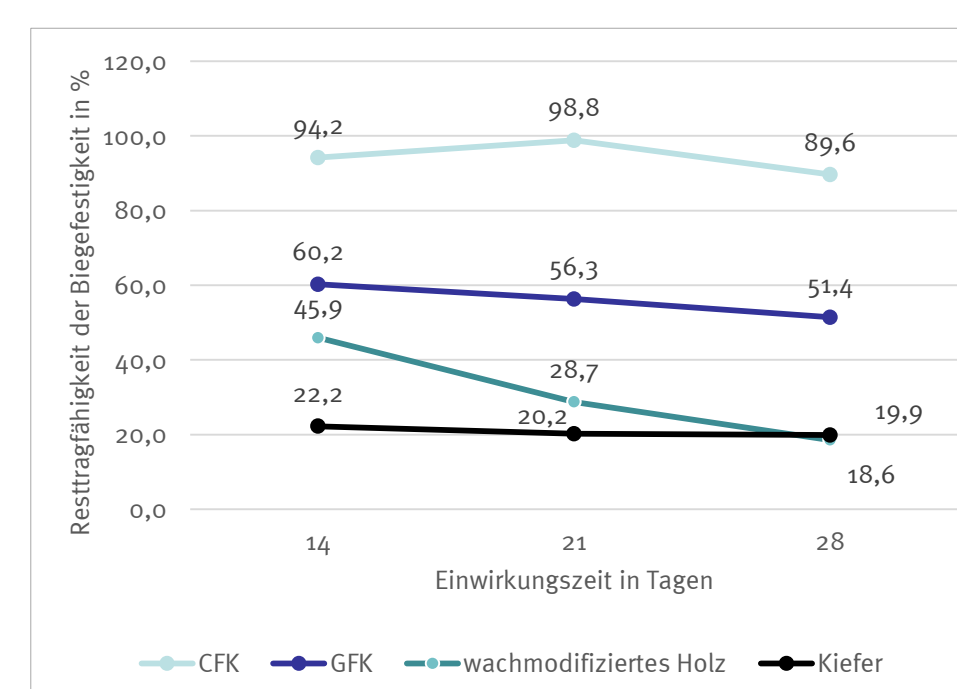
Abb. 5 Resttragfähigkeit der Biegefestigkeit bei Lagerung in Königswasser

Die Ergebnisse aus den Vorversuchen von Kiefern- und wachsmodifiziertem Holz wurden bestätigt. Beide Materialien weisen eine vergleichbare Königswasserbeständigkeit auf. Nach 28 Tagen reduzierte sich die Biegefestigkeit der Holzmaterialproben um ca. 80%, bei GFK um ca. 50% und CFK um ca. 10% (Abb. 5).

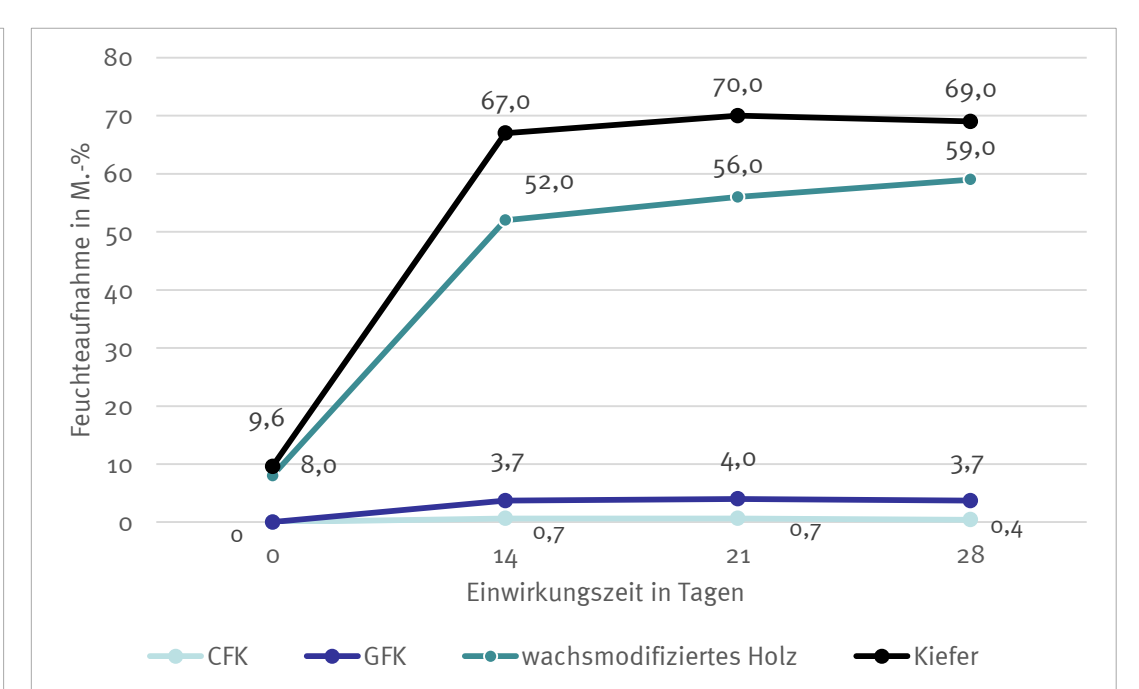
Abb. 6 Feuchteaufnahme bei Lagerung in Königswasser

Die Feuchteaufnahme des wachsmodifizierten Holz war ca. 15 M.-% geringer als bei Kiefernholz. CFK (ca. < 1 M.-%) und GFK (ca. 4 M.-%) nahmen nur sehr wenig Feuchtigkeit auf (Abb. 6).

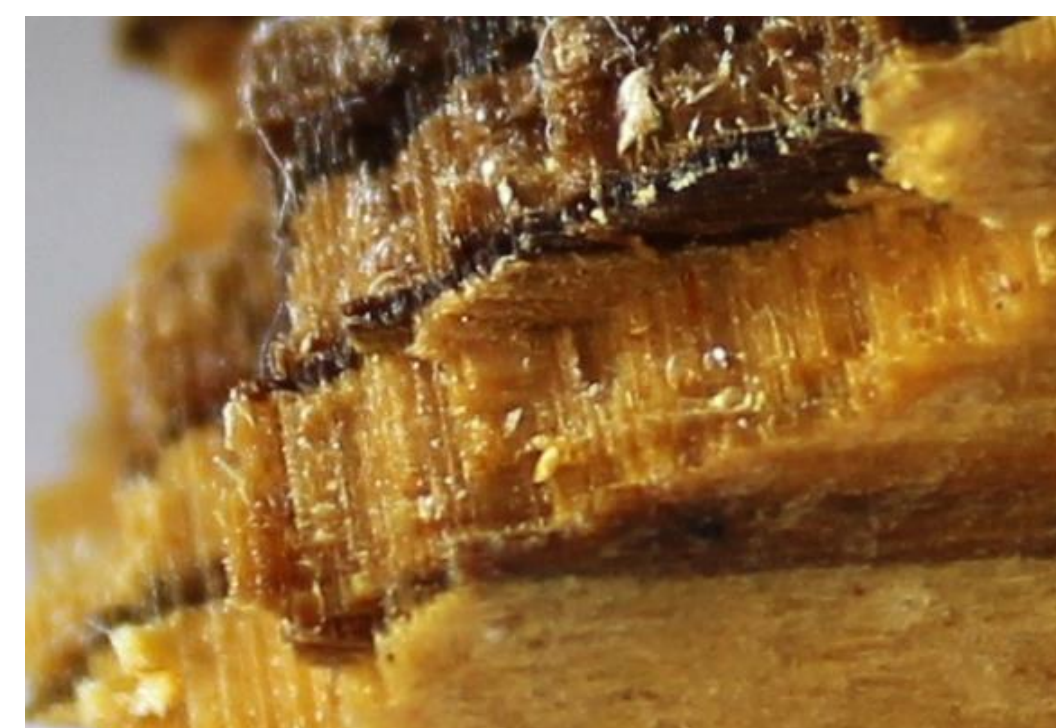
Abb. 7 Kurzfasriges Bruchbild von wachsmodifiziertem Holz nach Lagerung in Königswasser

Das kurzfasrige Bruchbild der königswassergelagerten Holzmaterialproben ist vergleichbar mit anderen untersuchten Holzbalken aus Biogasfermentern (Abb. 7 + 8).

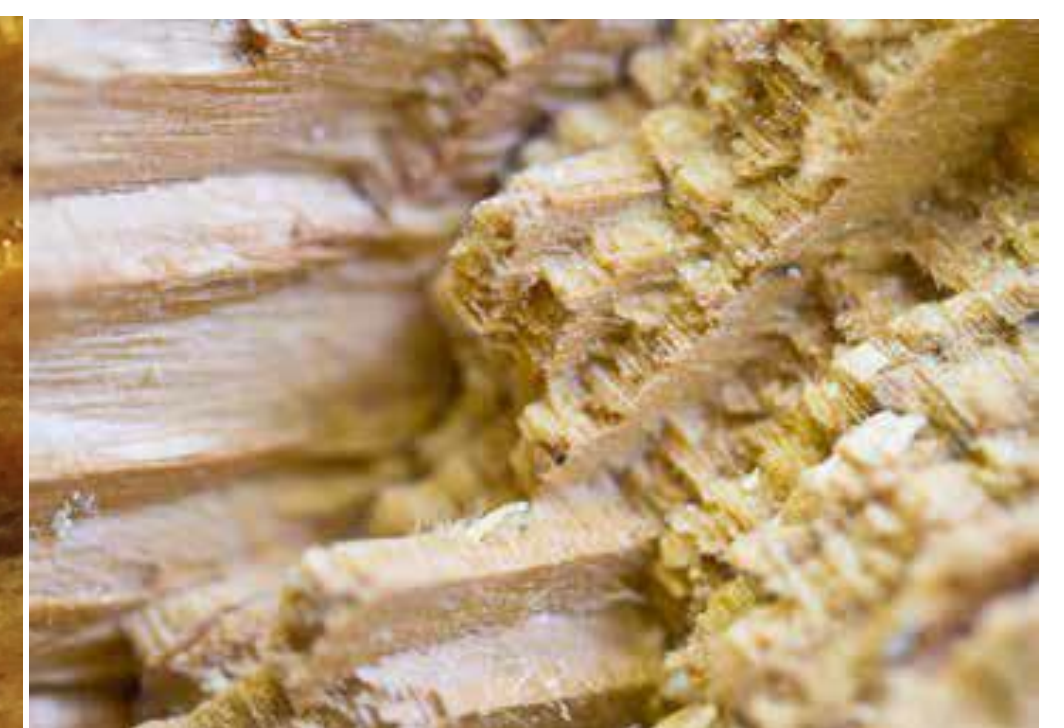
Abb. 8 Kurzfasriges Bruchbild an Fichtenholz aus einem Biogasfermenter

In den bisherigen Schadensfällen wurden verschiedene Parameter untersucht (Abb. 4), um die Versagensursachen zu ermitteln. Nach bisherigem Kenntnisstand können biotische Ursachen ausgeschlossen werden. Extrem erhöhte Salzgehalt und eine pH-Wert Verschiebung im Holz zu sauren Werten weisen auf einen chemischen Angriff hin. Fichtenholz aus einem Biogasfermenter zeigte ein ungewöhnlich kurzfasriges Bruchbild (Abb. 8).
