# BESTANDSAUFNAHME VON DORFKIRCHEN MIT HÖLZERNEN GLOCKENTÜRMEN IN DEN KIRCHENKREISEN PARCHIM UND WISMAR

Abschlussart Masterthesis, WS 2011/12

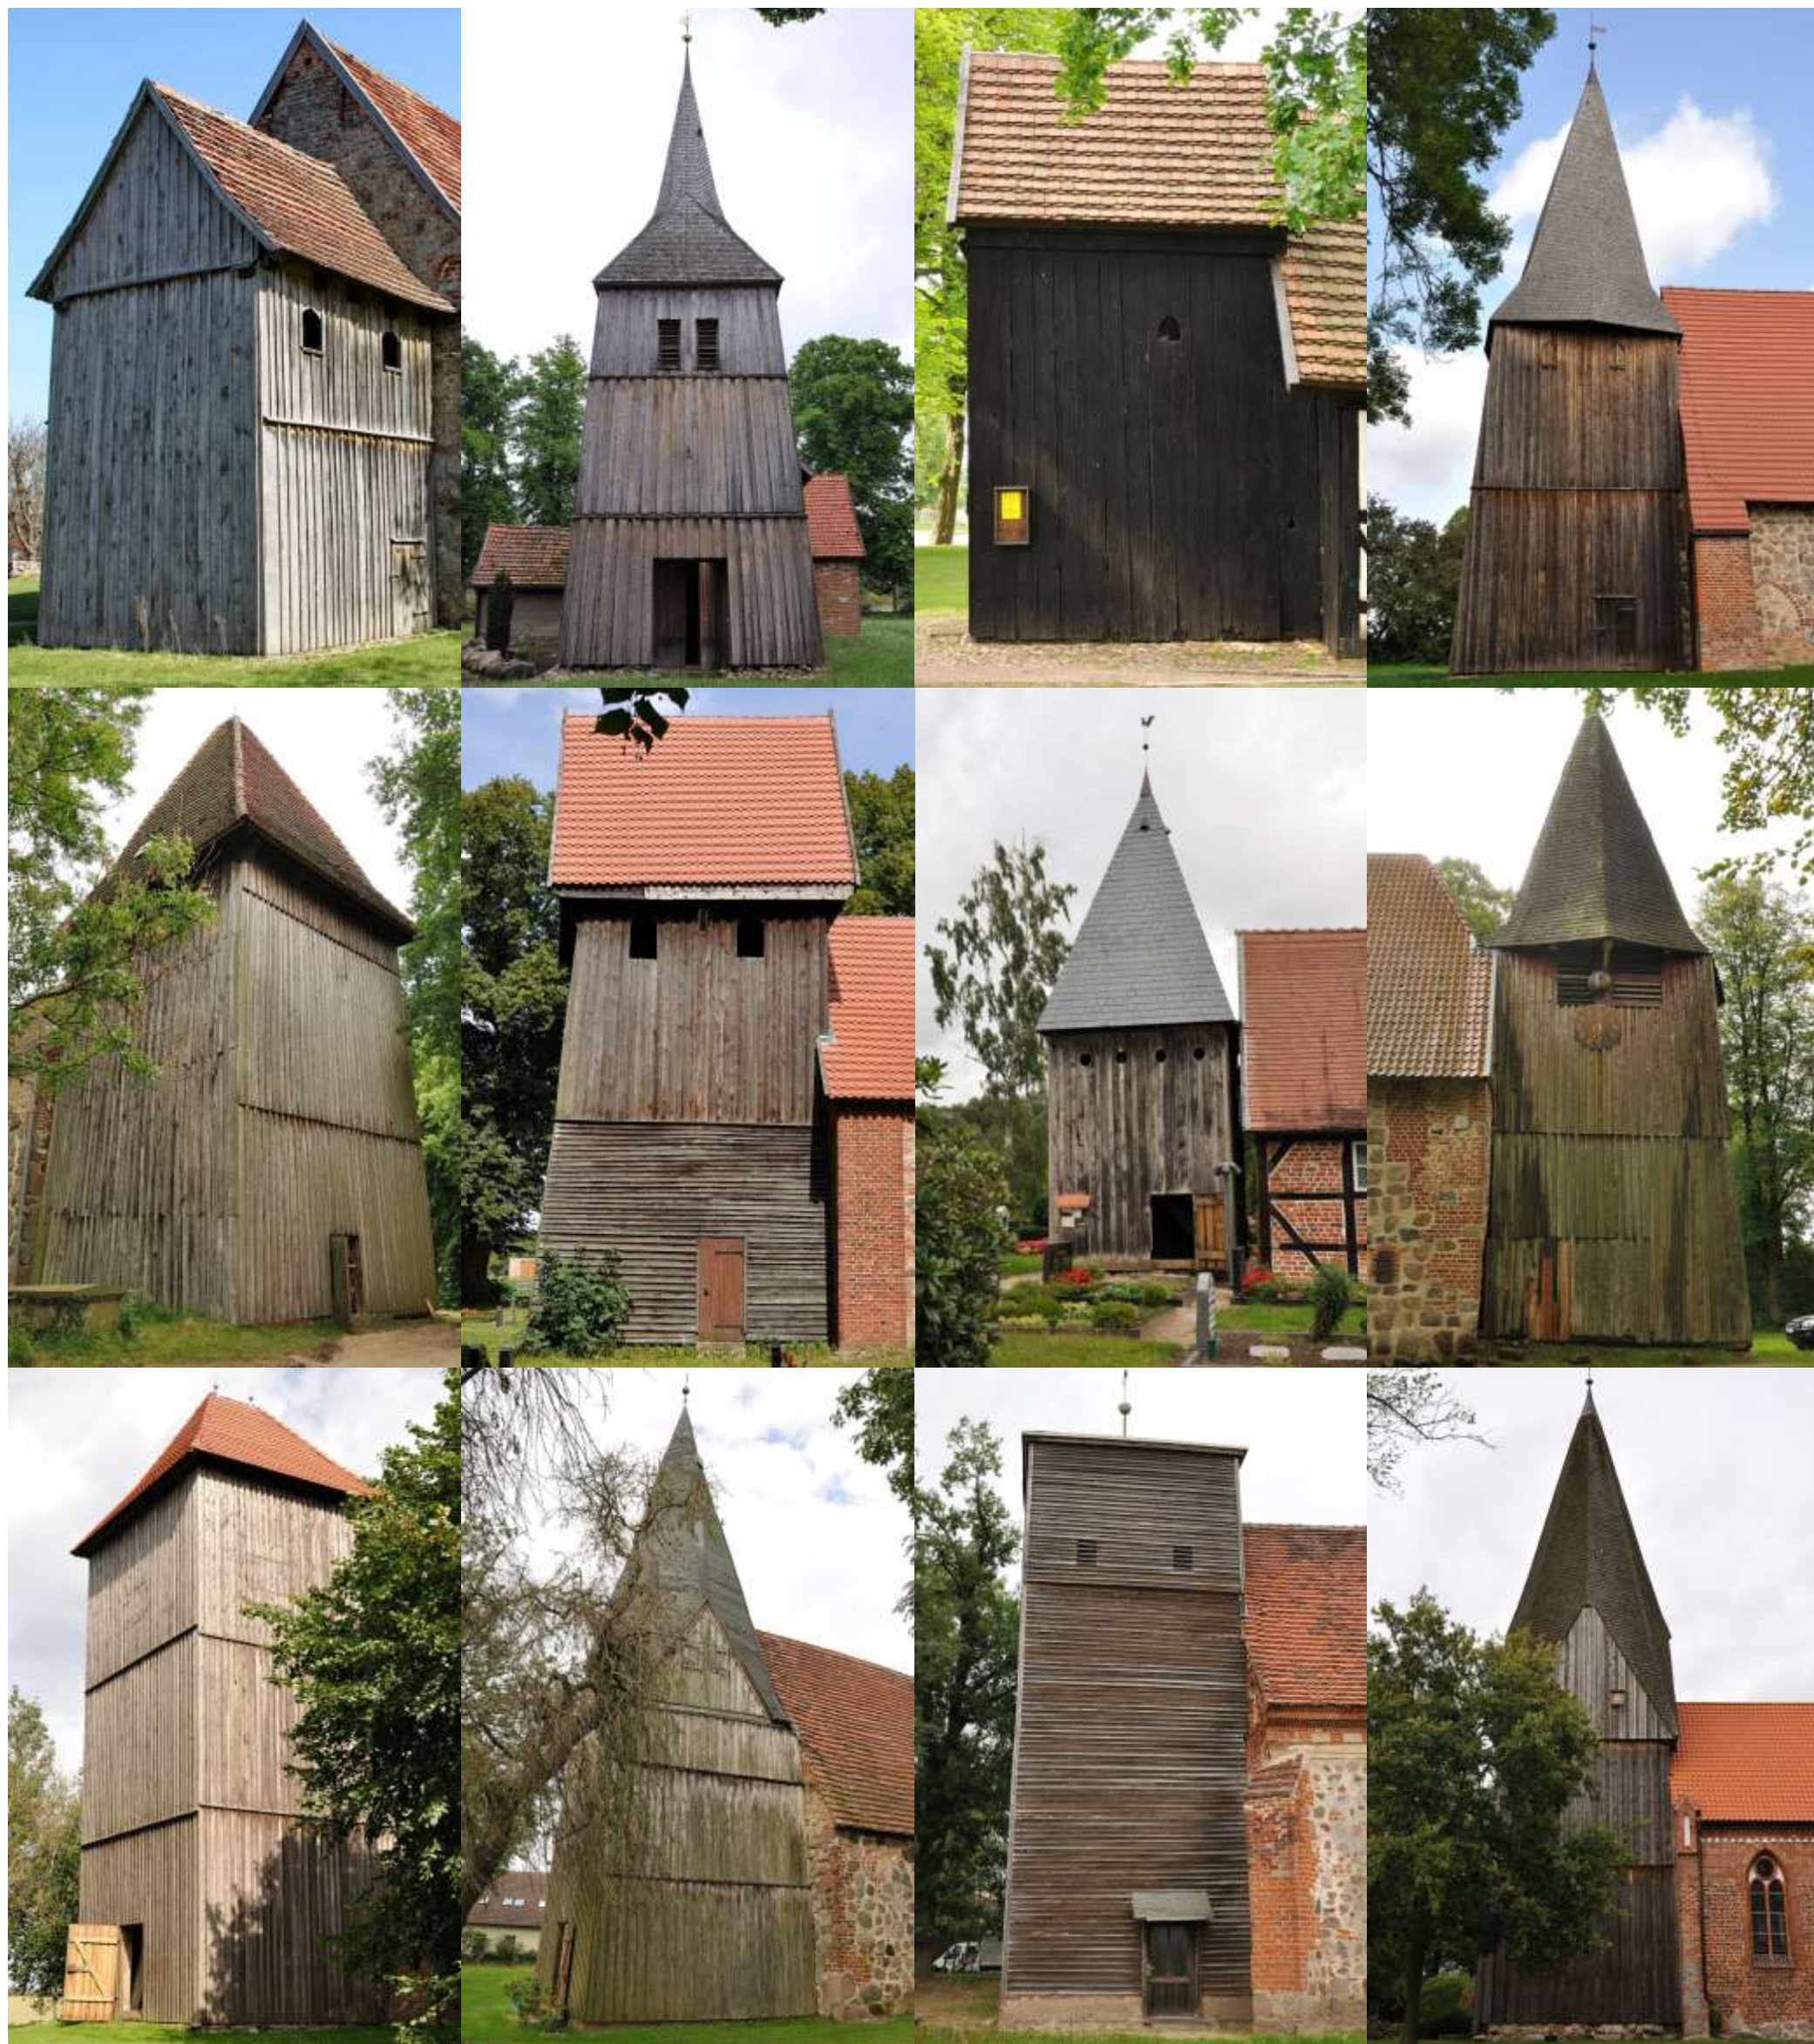
von o. links nach u. rechts: 1 Ruthenbeck, 2 Groß Salitz, 3 Peckatel, 4 Tchentint, 5 Kirch Mulsow, 6 Kossebade, 7 Bennin, 8 Roggendorf, 9 Ruest, 10 Below, 11 Dreilützw, 12 Parum

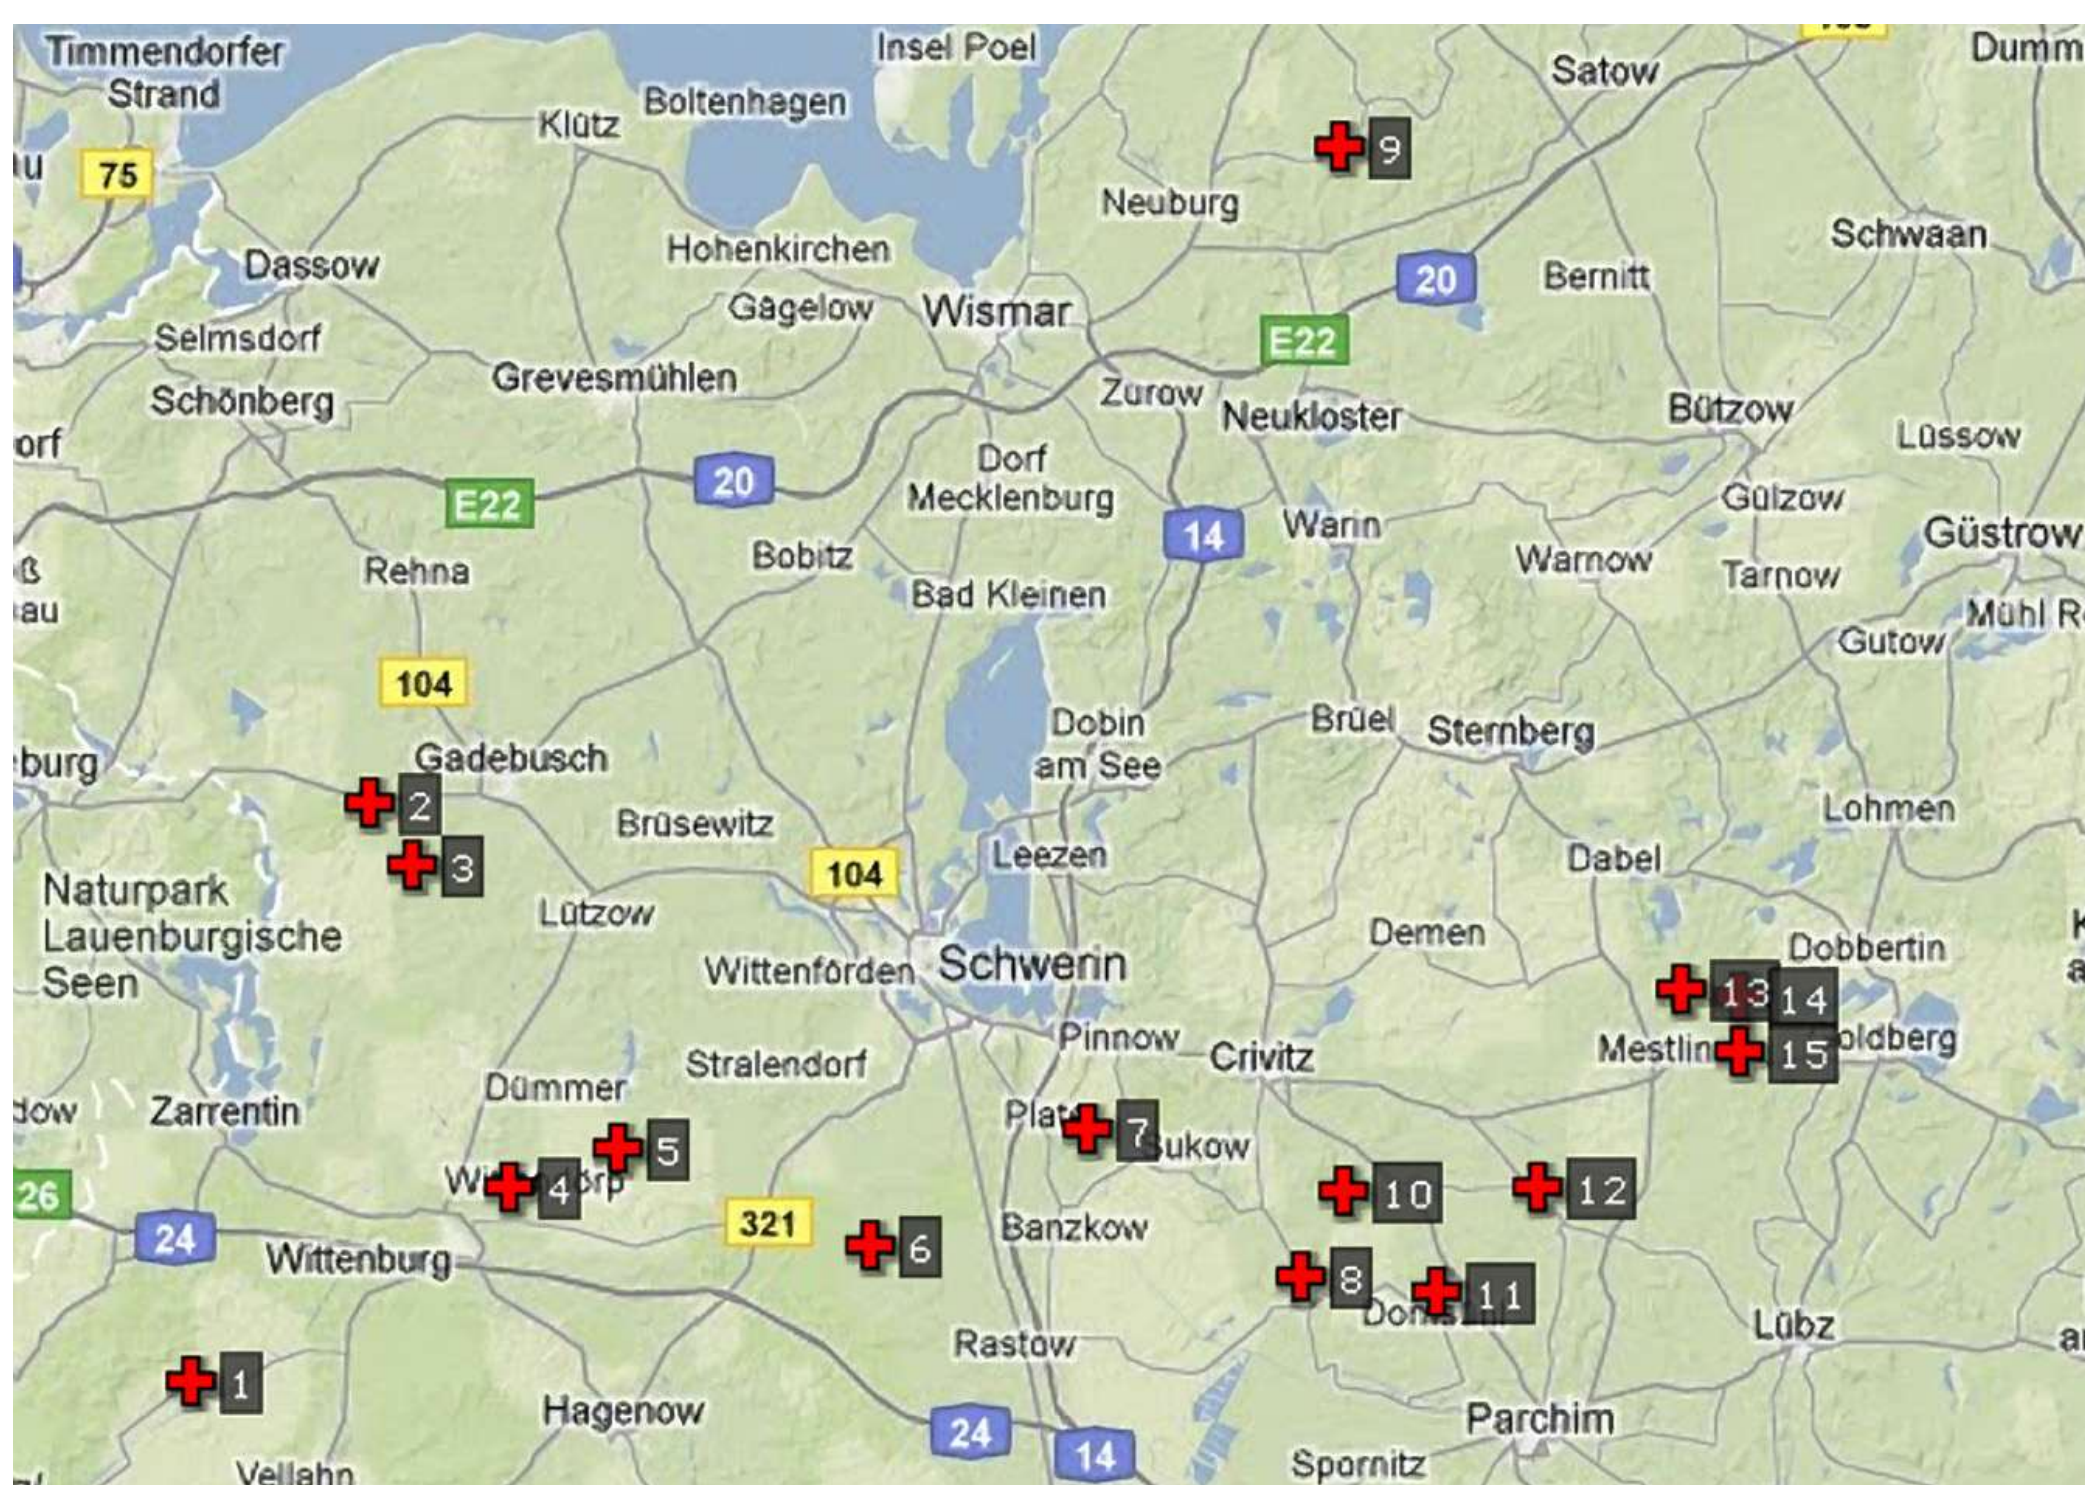
Übersichtskarte der untersuchten Türme, von Ost nach West: 1 Bennin, 2 Roggendorf, 3 Groß Salitz, 4 Dreilützw, 5 Parum, 6 Sülstorf, 7 Peckatel, 8 Klinken, 9 Kirch Mulsow, 10 Ruthenbeck, 11 Domsühl, 12 Kossebade, 13 Ruest, 14 Below, 15 Tchentint

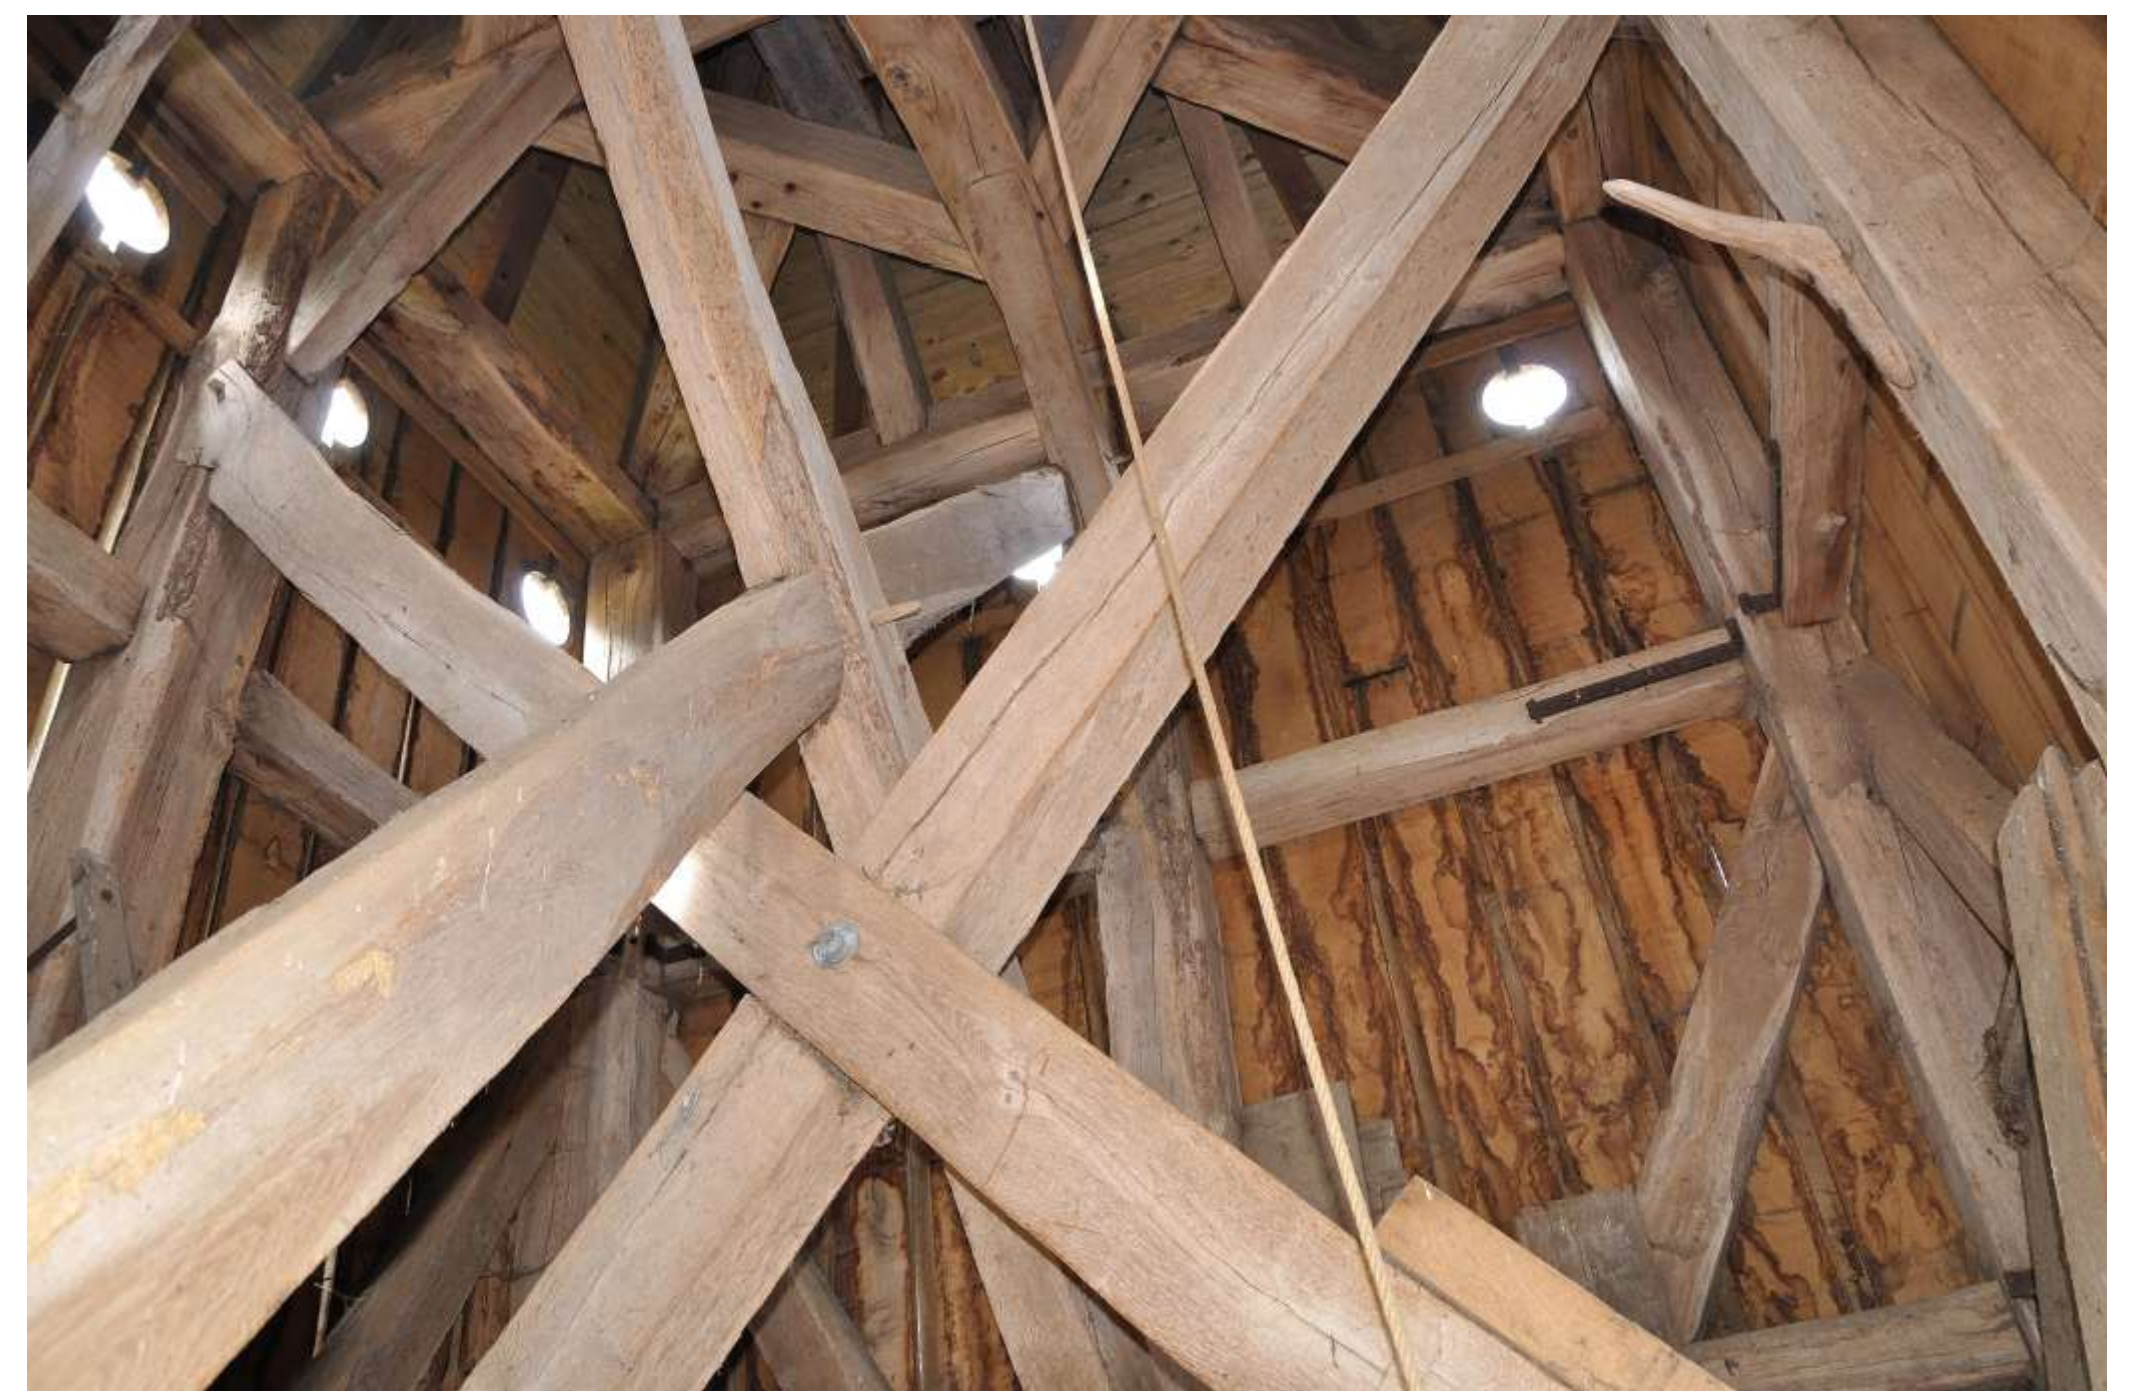
Turmgerüst des Turmes in Bennin, inschriftlich auf 1689 datiert

Die Türme sind zumeist älter als bisher angenommen, was auch neuere dendrochronologische Forschungen bestätigen. Die Turmgerüste aus Eichenholz bestehen zumeist aus acht Ständern, haben einen quadratischen Grundriss und sind häufig mit Brettern aus Kiefernholz verschalt. Sie sind mehrfach verriegelt und verstrebt und mit Andreaskreuzen ausgesteift. Die Höhen reichen je nach Dachform von 7 bis zu 25 m. Fast alle Türme haben während des Krieges mindestens die Hälfte ihrer Glocken verloren, zumeist ist nur noch eine funktionsfähige Glocke im Turm verblieben. Die Hauptschadens- und Angriffspunkte der Pilze und Insekten sind die Schwellen und der Splintholzbereich der Konstruktionshölzer.
