BESTANDSAUFNAHME UND SANIERUNGS- PLANUNG EINER STEGANLAGE AM PRÖBBOWER SEE

Abschlussart Bachelor-Thesis, SS 2014

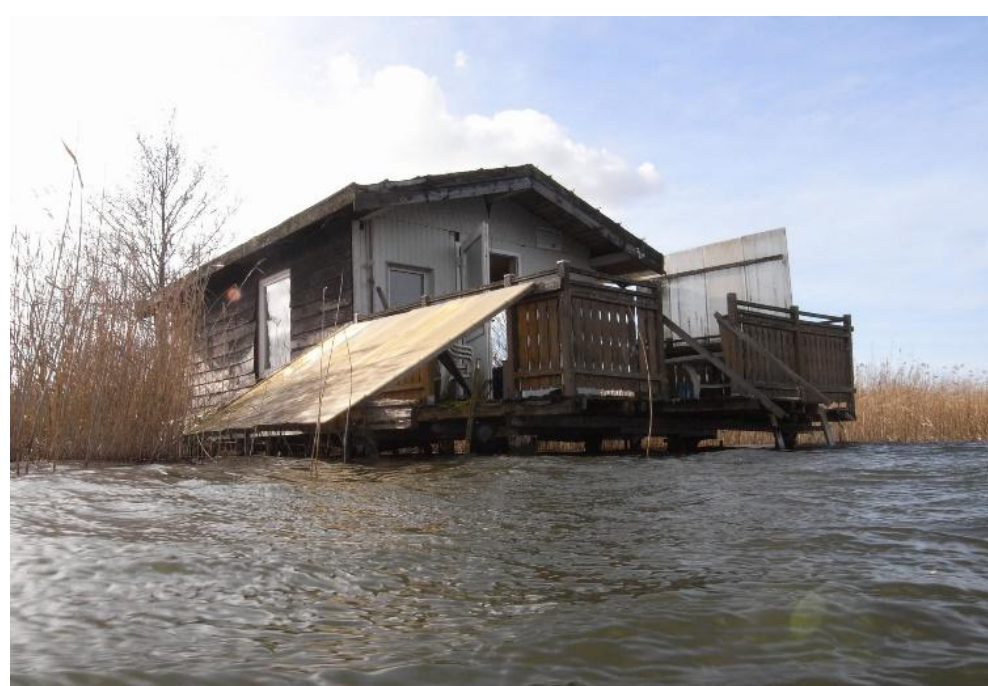
Abb. 1 Ostansicht Steganlage

Die Steganlage ist eine fest mit dem Boden verankerte Holzkonstruktion und besteht aus verschiedenen Teilen: einem Zugang, einer Hütte und einer Terrasse.
