# ANTI-GRAFFITI-KONZEPT FÜR DEN GEBÄUDEKOMPLEX STAATLICHE GEWERBESCHULE ENERGIE-TECHNIK/ALTONAER THEATER IN HAMBURG

Abschlussart Bachelor-Thesis, SS 2016

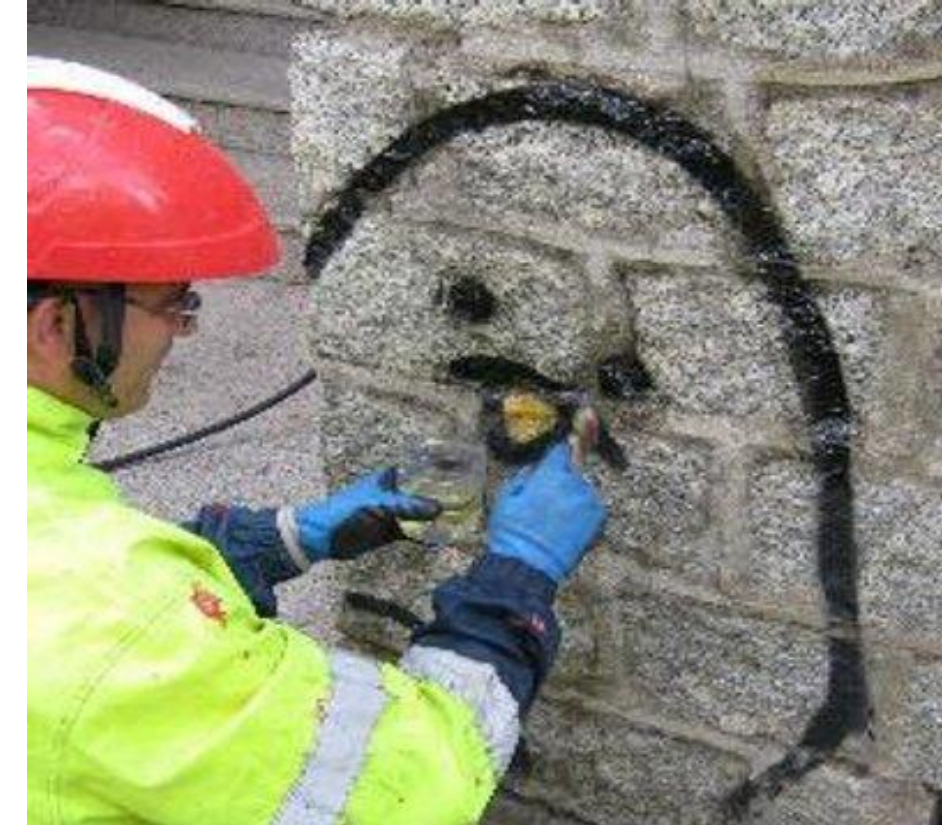
Abb. 2 Reinigung eines Graffitis

Durch illegale Graffiti und Schmierereien an Gebäudefassaden (Abb. 1) wird das Bild des betroffenen Gebäudes oft negativ beeinflusst und verändert. Die Reinigung der Graffiti (Abb. 2) kostet bei ungeschützten Flächen, je nach Beschaffenheit des Untergrundes, ungefähr 25€ pro m<sup>2</sup> Wandfläche. Bei großen Flächen, die oft besprüht werden kann dies schnell sehr teuer werden. Diese Kosten können gesenkt werden indem auf die Fassade ein passender Anti-Graffiti-Schutz aufgebracht wird, welcher die leichte Reinigung von Graffiti ermöglichen soll [1].

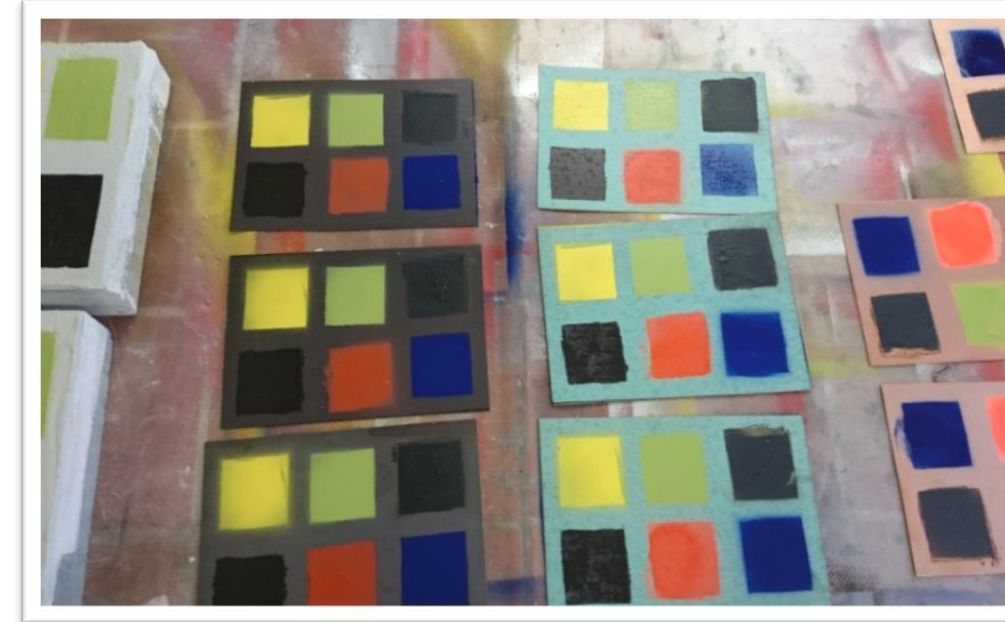
Abb. 5 Verteilung der Farbmittel auf Kupferblechen

Bei den Untersuchungen im Labor wurden insgesamt 23 Probekörper mit Anti-Graffiti-Systemen bearbeitet und anschließend mit sechs Farbmitteln belastet (Abb. 5, 6). Für ein realistischeres Gesamtergebnis wurden die Proben einem Stresstest unterzogen, der fünf Belastungs- und Reinigungsdurchgänge vorsieht.

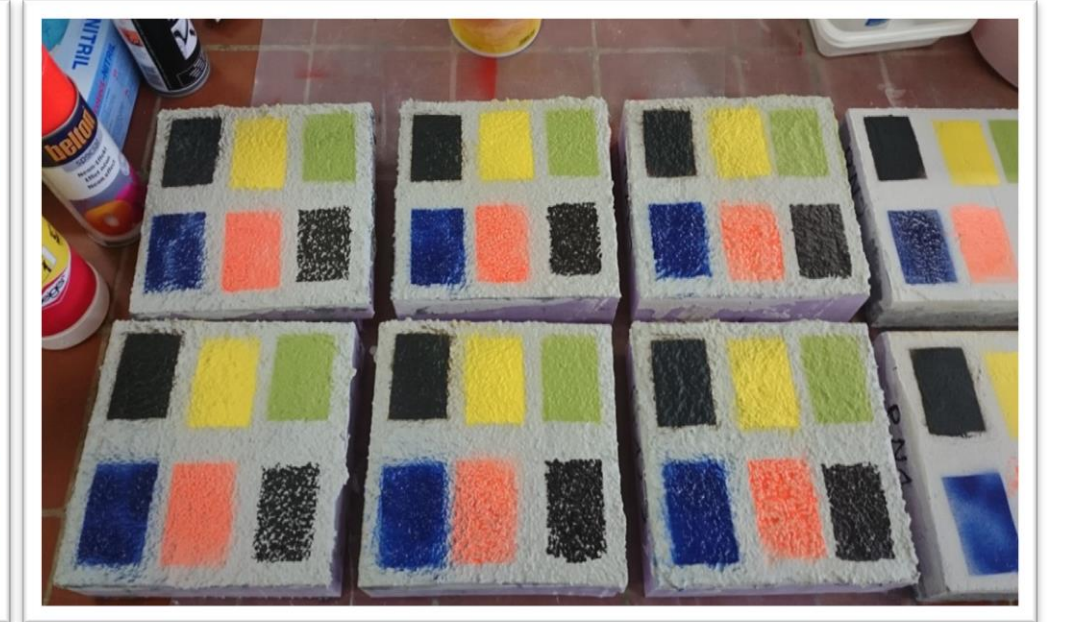
Abb. 6 Farbmittel auf Beton- und WDV-Probekörpern
